## CONTROLE DE QUALIDADE PARA MEDIÇÕES DE VAZÕES COM ADCP: estudo de casos

*Paulo E. Gamaro<sup>1</sup> & Luiz H. Maldonado<sup>2</sup>*

**RESUMO** - No Brasil ainda não existe oficialmente procedimentos para operação de ADCPs, tanto para a medição quanto para sua análise, apesar de relatórios da Itaipu e da Comissão de Hidrometria da ABRH. Como é uma tecnologia nova, admite-se uma necessidade de atualização, conforme se verificam os problemas. A Itaipu Binacional utiliza critérios de qualidade para verificar as vazões das medições. De início prevê-se que o controle é necessário, mas seria suficiente? Além disso, os dados informados pelos fabricantes não indicam exatamente como proceder para certos problemas. Assim, este trabalho visa mostrar casos de medições de vazão que poderiam ser classificadas como boas medições e que apresentam problemas internos de funcionamento do equipamento e que passam despercebidos. Foram comparadas as direções das velocidades do escoamento em GBE e as medições de vazão em R4, rio Paraná. Os resultados das medições de vazão indicaram interferências variáveis, para a direção do fluxo e para as correlações de cada feixe acústico (“Beam”), sendo não amb

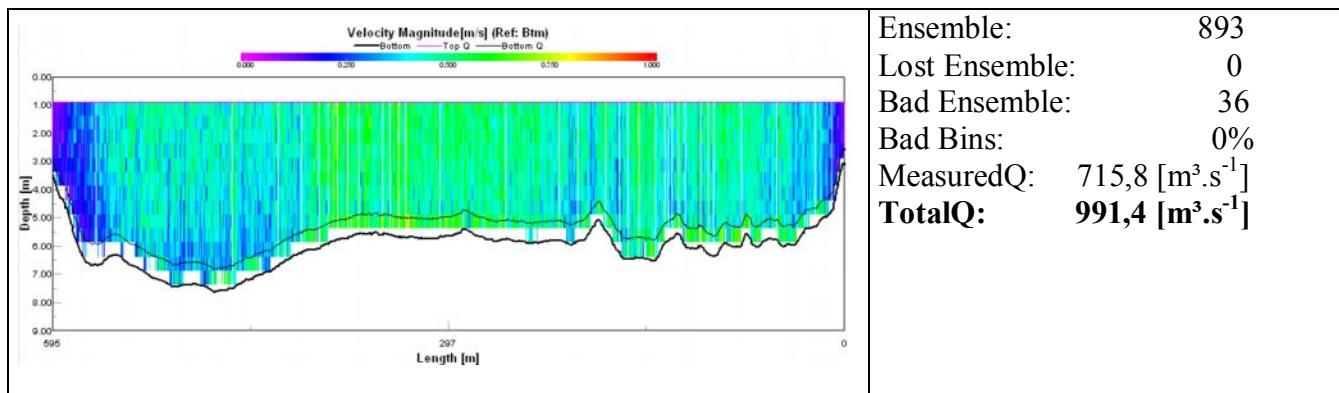
Para o dia 22/12/2008, a primeira travessia, iniciada na margem direita, resultou na vazão de  $991 \text{ m}^3.\text{s}^{-1}$ , Figura 3, com 4% de “*bad ensemble*”, nenhum “*bad bin*”, vazão medida de 72% da vazão total, e não apresenta descontinuidades no perfil de velocidades. A travessia iniciada na margem oposta (esquerda), Figura 4, resultou na vazão de  $1091 \text{ m}^3.\text{s}^{-1}$ , 10% maior que a vazão da primeira travessia. As travessias passam nos critérios de qualidade se fossem analisadas individualmente, mas a análise em conjunto das travessias invalida a medição.

Figura 3 - Travessia 1, iniciando na margem direita para esquerda

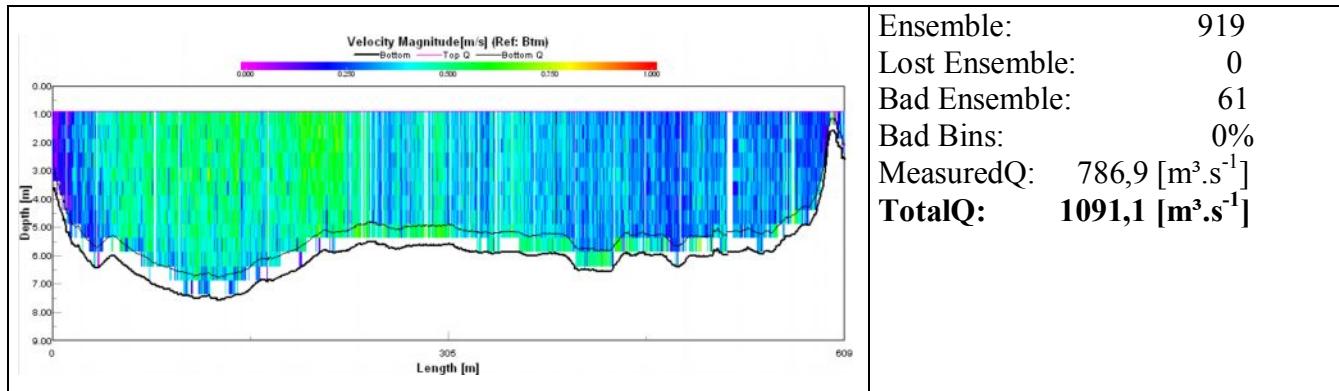
Figura 4 - Travessia 2, iniciando na margem esquerda para direita

A princípio, o erro devido a não calibragem da bússola interna do ADCP causa interferência na medição de vazão. Se entre duas travessias iniciadas em margens opostas, a direção do escoamento for maior que  $10^\circ$ , é provável que a medição esteja prejudicada.

Para as travessias 1 e 2, as direções do fluxo obtidas foram de  $240^\circ$  e  $310^\circ$ , respectivamente, Tabela 1. A variação da direção do fluxo indica um exemplo da interferência na bússola interna do

ADCP por materiais ferrosos, mas para um desvio de 9% da vazão, existe outro problema que interferiu na medição de vazão realizada pelo ADCP.

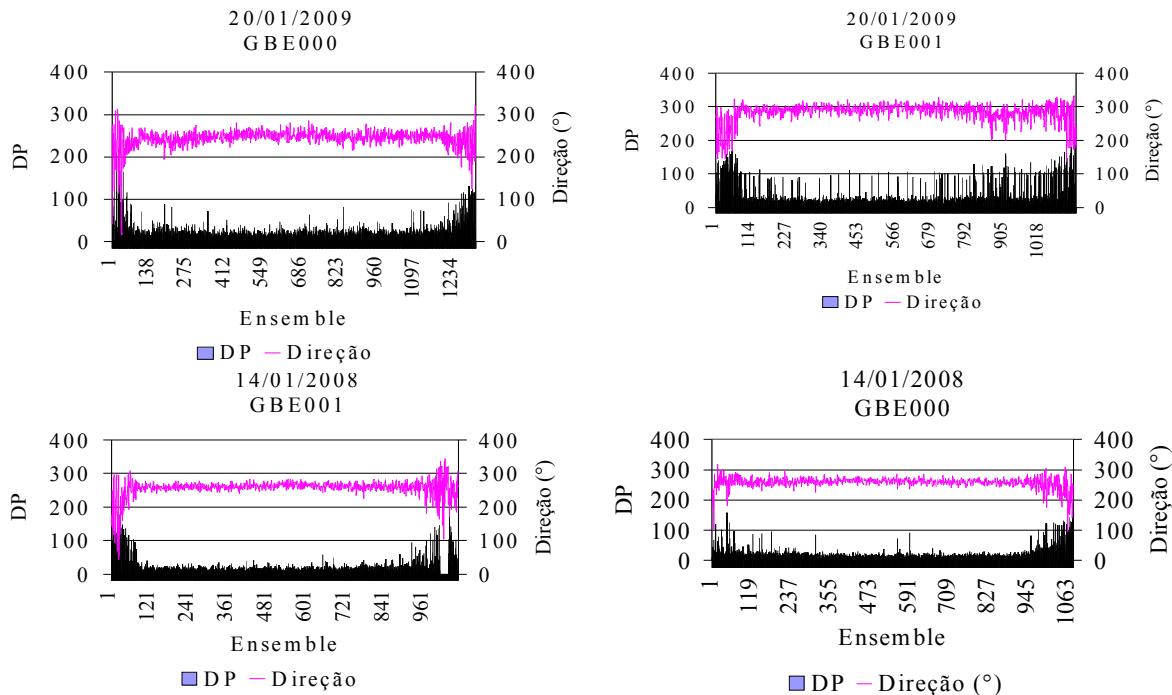
Na data de 20/01/2009 novas medições de vazão com o ADCP foram realizadas no GBE e a direção das velocidades resultou em 250°, em média, para a primeira travessia e 300°, em média, para a travessia iniciada na margem oposta. Para as travessias em GBE no dia 14/01/2008, a direção das velocidades foi de 260°, em média, para as duas travessias iniciadas em margens opostas. Além disso, notam-se diferenças maiores dos desvios padrão para as direções para a data de 20/1/2009, que para o dia 14/1/2008, Figura 4.

Figura 4 - Valores das direções de velocidade do escoamento e seu desvio padrão, por vertical (ensemble), para as datas 14/1/2008, não ocorre o problema, e para a data 20/1/2009, equipamento problemático

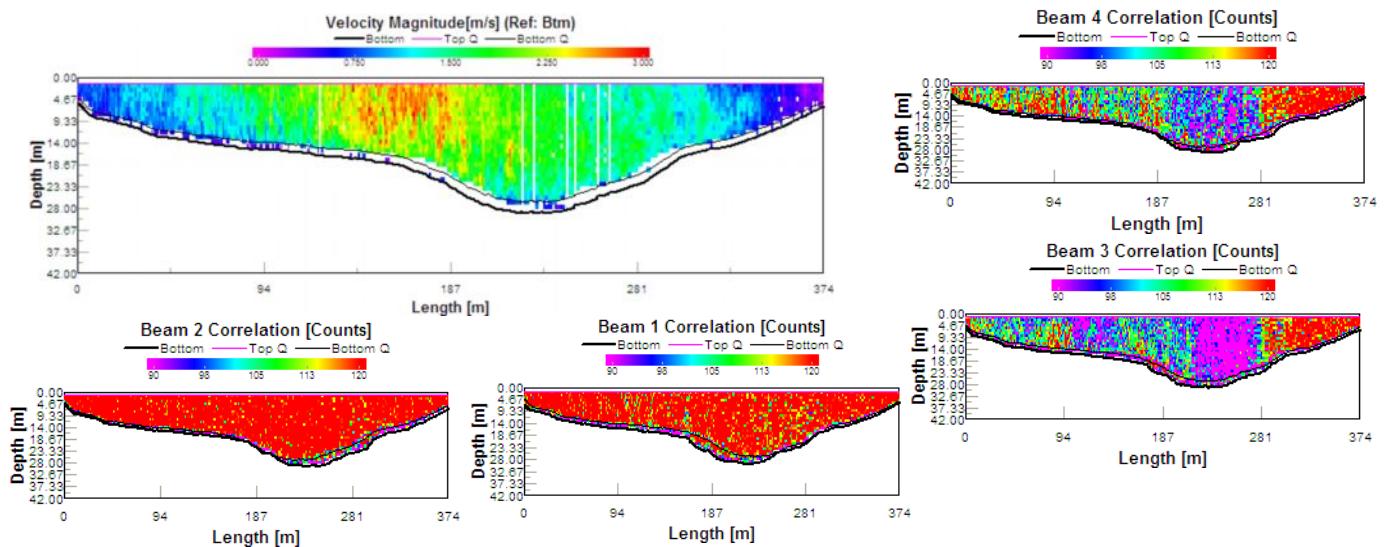
Para a travessia **R40008**, a vazão total foi de 9467 m<sup>3</sup>/s, a vazão medida foi de 83% da vazão total, obteve-se menos que 2% de “Bad Ensemble” e 1% de “Bad Bins”. A travessia não apresenta problema, passando nos critérios de qualidade, mas representa uma vazão 23% menor que a vazão turbinada, invalidando-a.

Analizando as correlações para cada “Beam”, nota-se que as correlações dos “Beams” 3 e 4 são inferiores que as correlações dos “Beams” 1 e 2, Figura 5.

Figura 5 – Velocidades da seção e correlações para cada feixe (*beam*), para a travessia R4008, realizada no dia 12/3/2009

Não obtendo respostas para o problema, a placa interna do equipamento foi trocada e todos os problemas identificados acima desapareceram, concluindo que o problema estava no processamento interno do equipamento e que não há controles de qualidade para este tipo de situação.

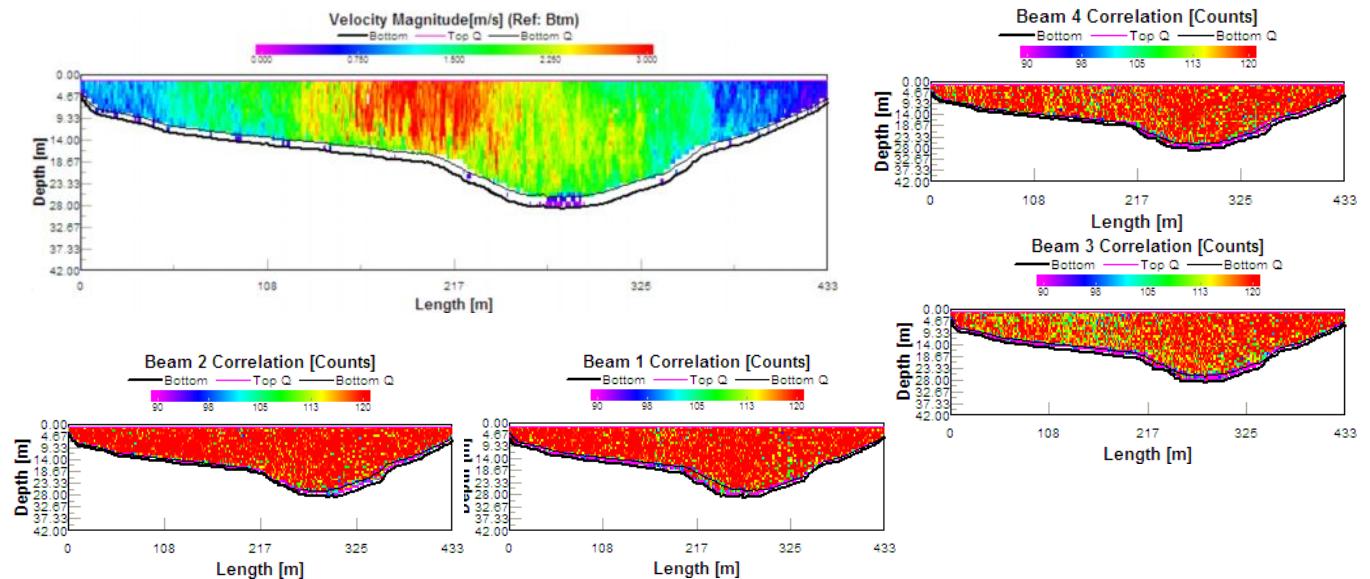
Para a travessia R40006, a vazão total foi de  $12623 \text{ m}^3/\text{s}$ , a vazão medida foi 83% da vazão total, não obteve-se “*Bad Ensembles*” e apenas 1% de “*Bad Bins*”. A vazão da travessia foi 1% maior que a vazão turbinada pela Itaipu Binacional, validando a travessia. Ao verificarmos as correlações para cada feixe, “*Beam*”, Figura 6, nota-se que a correlação não se alterou de modo significativo entre os “*Beams*”, ao contrário do caso anterior.

Figura 6 – Velocidades da seção e correlações para cada feixe (*beam*), para a travessia R4006, realizada no dia 12/3/2009

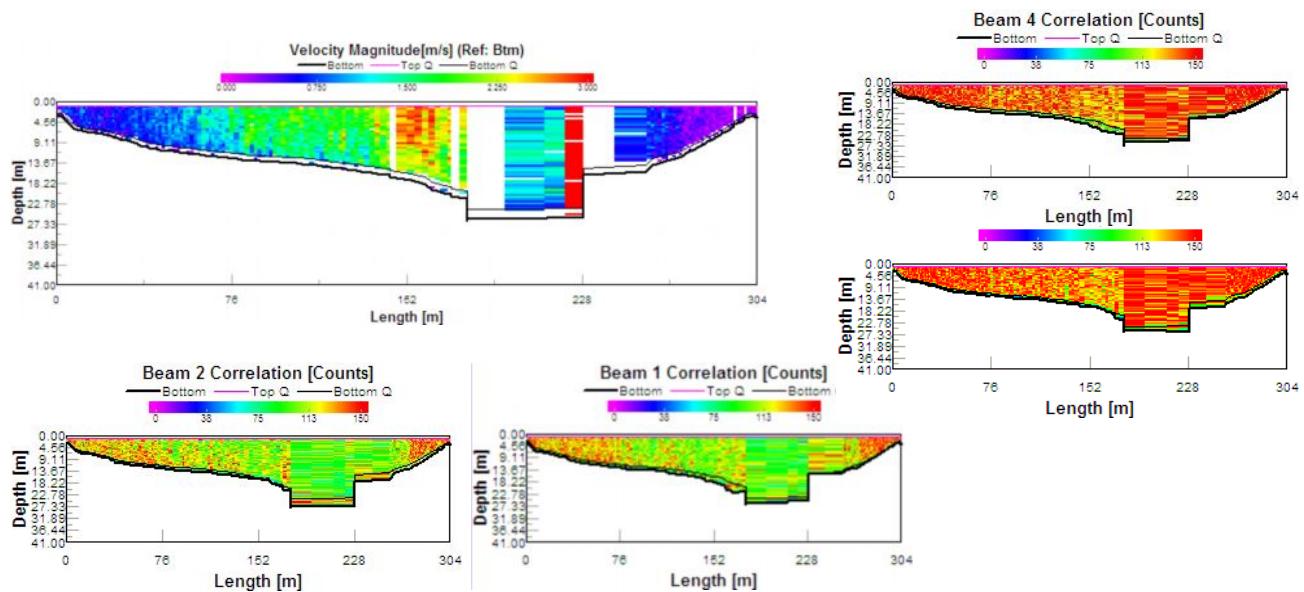
Direcionando o “Beam” 1 para a proa do barco, resultou uma medição com 19% de “Bad Ensembles”, localizados na área com maior profundidade da seção transversal, 1% de “Bad Bins” e 84% de vazão medida em relação à total, Figura 8. Os “Bad Ensembles” prejudicaram a medição e os “Beams” 1 e 2 obtiveram correlações inferiores aos “Beams” 3 e 4.

Figura 8 – Velocidades da seção e correlações para cada feixe (“Beam”), da medição de vazão realizada no dia 17/3/2009, “Beam” 1 direcionado à proa

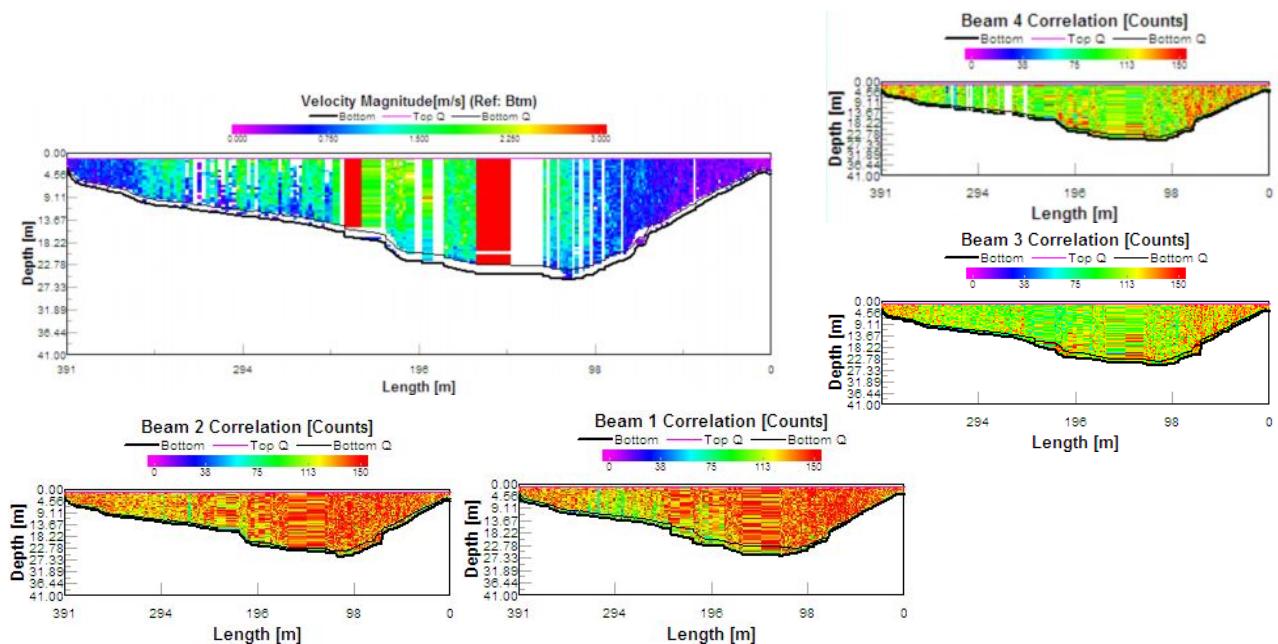
Rotacionando o equipamento para posição original, “Beam” 3 direcionado para proa, as correlações para os “Beams” 3 e 4 foram inferiores que as correlações dos “Beams” 1 e 2, Figura 9.

Figura 9 - Velocidades da seção e correlações para cada feixe (“Beam”), da medição de vazão realizada no dia 17/3/2009, “Beam” 3 direcionado à proa

Com a mudança de correlações para os “Beams” conclui-se que os feixes não estão com problemas físicos e que provavelmente agentes ambientais estão prejudicando as medições.
