DESASTRES NATURAIS E ANTROPOGÊNICOS: estudo de caso do projeto resposta ao desastre em Santa Catarina no Ano de 2008

O presente estudo faz parte do projeto e apresenta o diagnóstico de algumas vistorias realizadas na região do Vale do Itajaí, após os desastres ocorridos. O levantamento das informações ocorreu no período de janeiro de 2009 e continuam até o presente momento, junho de 2009. No entanto, inicialmente vistoriavam-se áreas rurais com movimentos de massa de solo classificados como desastres naturais, em sua maioria. No presente momento, as vistorias ocorrem em área urbana onde praticamente todos os movimentos e danos foram influenciados pela ação antrópica, caracterizados como desastre antrópico, antropogênico e/ou previsto.

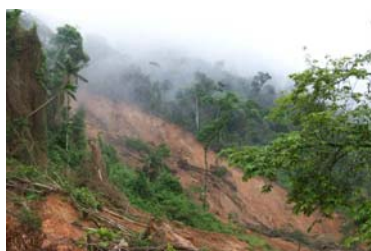
Para o caso das figuras 2 a 5, ocorreu na alta encosta um escorregamento rotacional com rastejo de lama e matacões que atingiu uma das duas residências localizadas na base.

Figura 2 - Topo do escorregamento

Observou-se na alta encosta e na base, surgência de água na superfície. O escorregamento apresenta potencialidade de adquirir alta energia em virtude da declividade. Portanto, a área ficou liberada com restrições. Em dias de chuva intensa os moradores deverão monitorar a evolução do movimento e aumento ou diminuição da vazão das surgências d'água. O aumento da turbidez da água e/ou verificação de movimento da encosta indica que os moradores deverão buscar abrigo seguro para residir até a estabilização das movimentações. O morador da residência atingida poderá realizar as reformas necessárias e retirar a massa de solo depositada nas proximidades da casa.

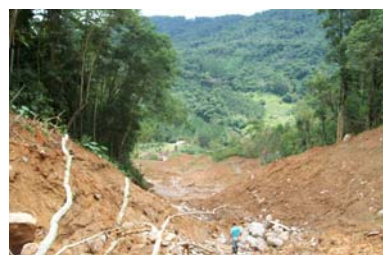
Figura 3 - Caminho do fluxo

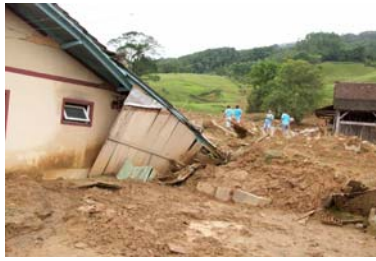
Figura 4 - Dano parcial na residência

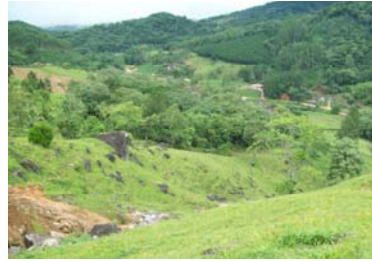
Figura 5 - Antigos movimentos

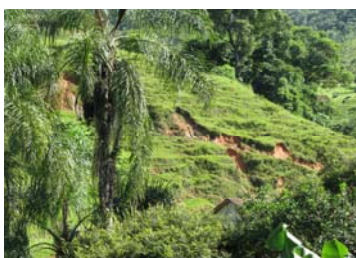
Para o caso da figura 8, ocorreu na encosta próxima um escorregamento rotacional que atingiu a residência da figura 9. A figura 10 está próxima à movimentação e apresenta a deficiências nas fundações. Observou-se na alta encosta e na base, surgência de água na superfície.

Figura 8 - Encosta em movimento

A encosta apresenta possibilidades de movimento. Portanto, a área abrangendo as duas residências está interditada.

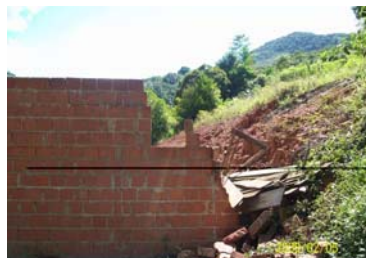
Figura 9 - Residência destruída

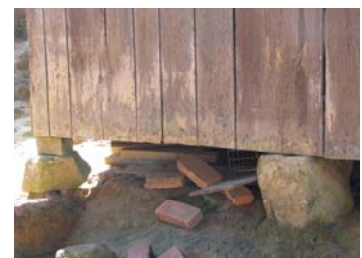
Figura 10 - Fundações

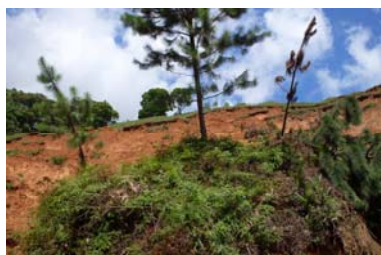
Para o caso das figuras 14 a 19, ocorreu um escorregamento translacional associado à alta declividade e baixa coesão do solo. O corte parcial da encosta foi realizado para a implantação da estrada. No entanto, a drenagem da estrada concentrou o fluxo do escoamento das águas pluviais. A encosta apresenta numerosas rachaduras e possui vertentes que tornam o solo saturado.

Figura 14 - Queda de árvores

O material movimentando possui probabilidade de continuar evoluindo, obstruindo novamente a passagem. Duas residências localizadas em cota inferior à estrada foram destruídas pelos escorregamentos com fluxo de detritos e lama. Estas encontravam-se outrora, em área de risco pela proximidade com o córrego. Portanto, a área das residências atingidas está interditada. Para a reconstrução da estrada, recomenda-se além de obras de drenagem no topo da encosta e a contenção por meio de muros de gabiões o dimensionamento realizado com responsável técnico.

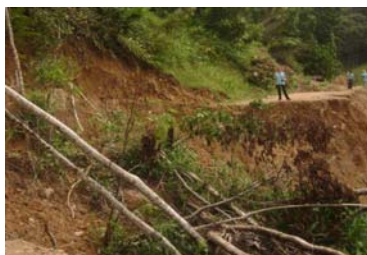
Figura 15 - Obstrução da estrada

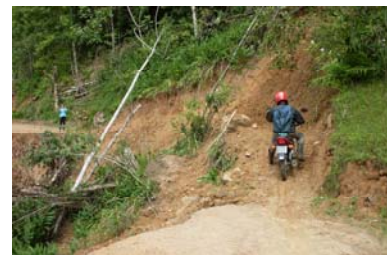
Figura 16 - Trânsito interditado

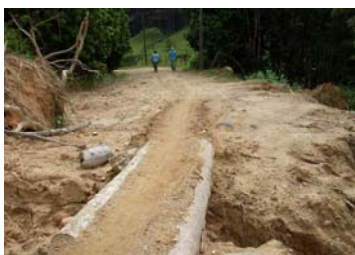
Figura 17 - Circulação provisória

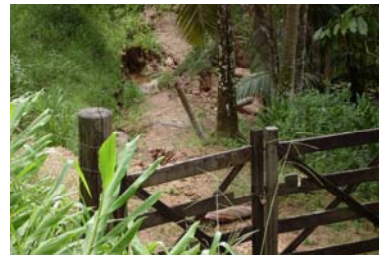
Figura 19 - Fundações

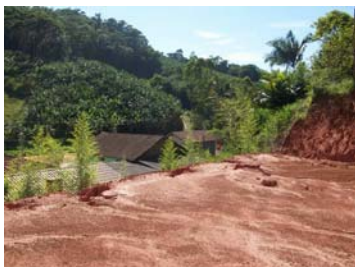
Vistoriando os fundos de uma residência localizada na rua geral do Braço do Baú, mostrado nas figuras 20 a 22, foi observado acúmulo de material silto-argiloso, proveniente de um corte na encosta que serviria de plataforma para outra futura construção. Neste local foi constatado abundante surgência de água com aspecto cristalino.

Figura 20 - Corte da encosta

Nessa avaliação, foi constatado que esta obra foi responsável pela instabilização da encosta e trincas na residência. No entanto, a estrutura da casa não apresenta risco aos moradores, porém o local está interdito até que o solo apresente-se seco e obras de contenção da encosta possam ser realizadas com dimensionamento de um responsável técnico.

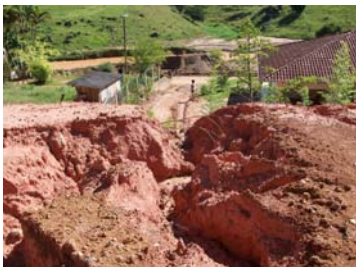
Figura 21 - Instabilidade do aterro

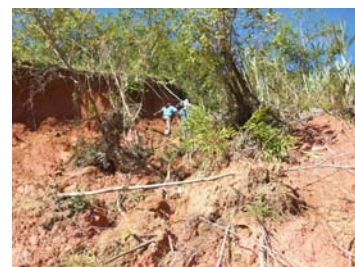
Figura 22 - Instabilidade da encosta

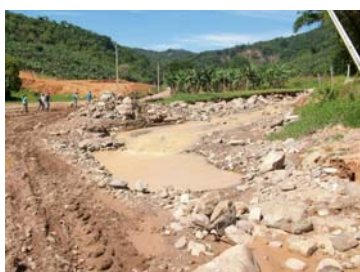
A vistoria foi realizada na extensão do leito do rio, a jusante e a montante, próximo da Rua geral do Braço do Baú. As obras civis no momento da vistoria estavam em execução para a recuperação do leito e áreas colmatadas como demonstrado nas figuras 23 a 25.

Figura 23 - Obstrução de estradas

A solicitação então consistiu em instruções para reconstrução das pontes, bueiros e estradas. A recomendação na ponte foi consentir vãos e alturas suficientes para permitir, além da vazão líquida, entulhos transportados pela cheia. Tal recomendação elimina a possibilidade de instalação de tubos de pequeno diâmetro usados em bueiros. Também foi recomendado que fossem

construídos, juntamente com a ponte, muros de contenção dimensionados para suportar o impacto de entulhos carregados pela cheia. Para a estrada que dará ligação a ponte, bem como o talude de sustentação o dimensionamento deverá ser realizado para solos moles e de grande deformabilidade (uso de colchões drenantes e extrema compactação do aterro). Isto trará maior segurança aos moradores, pois permitirá, para eventuais chuvas intensas e inundações, permitir que os moradores tenham condições de trafegabilidade e desloquem-se para locais mais seguros. Em virtude das condições de risco de inundação e deslizamento, os moradores da área devem estar sempre atentos à previsão meteorológica. É importante a implantação de um sistema de alerta para eventos de fortes chuvas. Esse sistema pode ser a instalação de sirenes em locais estratégicos.

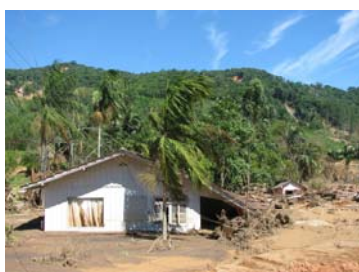
Figura 24 - Soterramento de casas

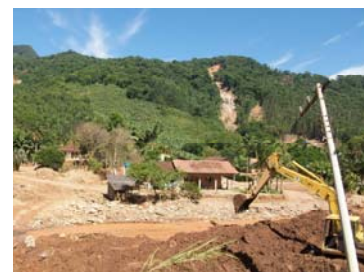
Figura 25 - Desobstrução do rio

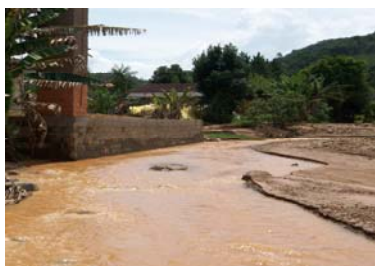
Foi atendida a demanda dos moradores quanto à modificação do atual curso do rio do Alto Baú, no trecho entre ao abrigo para os trabalhadores das obras do local e a escola Pedro Teixeira de Melo. O rio teve seu percurso original parcialmente alterado em consequência de obstruções provocadas por grandes fluxos de escombros. Os moradores locais estão solicitando alteração do curso do rio em dois pontos: nos fundos de uma residência e atrás da Igreja luterana, como mostram as figuras 26 e 27, respectivamente. Essas solicitações atendem as condições de estabilização deste curso d'água, além de permitir a construção de estradas laterais, exemplificado na figura 28.

Figura 26 - Rio próximo à residência

Foi recomendado o reforço e elevação do muro de contenção existente atrás da residência por meio de bancadas de gabiões. As estradas deverão ser construídas em cota elevada da original. Também o talude de aterro nas margens da estrada deve ser reforçado com blocos de pedras. Assim, em eventuais chuvas intensas é possível manter trafegabilidade aos moradores para locais mais seguros, exemplificado nas figuras 29 a 31. Em virtude das condições de risco de inundação e deslizamento, os moradores da área devem estar atentos à previsão meteorológica.

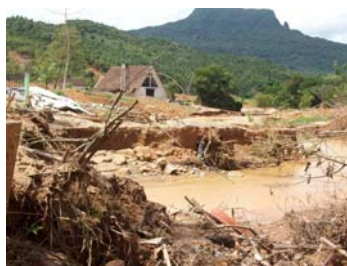
Figura 27 - Rio próximo à Igreja

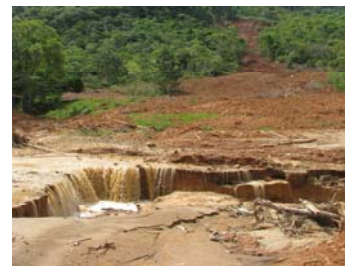
Figura 28 - Rio assoreado

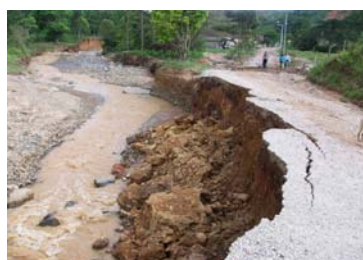
Figura 29 - Estradas obstruídas

É importante a implantação de um sistema de alerta para eventos de fortes chuvas. Esse sistema pode ser a instalação de sirenes em locais estratégicos.

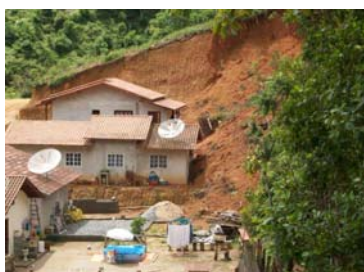
Para a vistoria realizada no município de Brusque, na Rua Rotary Clube e as demais ruas do bairro Cirópolis, constatou-se que todas as residências encontram-se indevidamente situadas em locais onde foi realizado o corte da encosta e o mesmo material foi utilizado para aterro. Este material não sofreu compactação antes da implantação do conjunto habitacional. O corte íngreme da encosta foi a causa de sucessivos escorregamentos translacionais ao longo da encosta do loteamento, como mostram as figuras 32 e 33.

A rocha predominante no local possui alto grau de intemperismo, e em alguns locais ocorreu a queda de blocos e ainda existe grande possibilidade de novas quedas. Camadas espessas de solo compõem a encosta inteira. Ainda, observou-se o surgimento de olhos d'água na base.

Figura 32 - Corte íngreme de talude

As obras a serem realizadas neste local são para estabilização do talude e fixação da encosta, bem como as de drenagem e saneamento. Os muros deverão ser dimensionados para resistir os esforços advindos da estabilização do terreno que deverá ser construído com bancadas de gabiões e concreto e a drenagem implementada. As obras deverão ter o acompanhamento de um responsável técnico, bem como os dimensionamentos definidos em projeto devidamente aprovado.

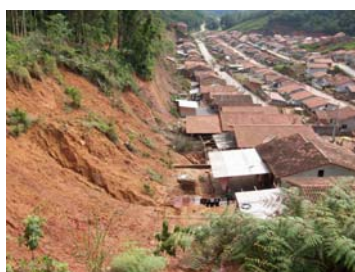
Figura 33 - Queda de taludes

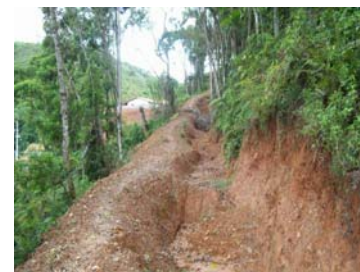
No entorno da encosta, observou-se a existência de possíveis valas não impermeabilizadas que converge o fluxo das águas indevidamente em direção as residências e cria o problema de aporte de sedimentos. A figura 34 mostra que acima dos cortes de talude foram realizadas escavações para implantação da drenagem. No entanto, encontram-se inacabadas e o escoamento superficial se concentra, aumentando a susceptibilidade de escorregamentos.

Figura 34 - Drenagem no talude

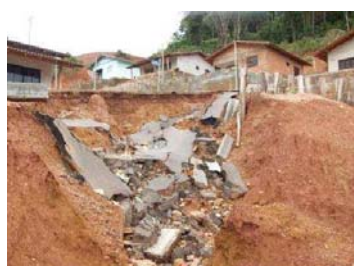
A entrada das residências e as ruas foram construídas sobre material inconsolidado de aterro e segundo moradores, este material já havia sofrido transporte pela água da chuva. A prefeitura já havia realizado obras para restituir o material. No entanto, devido às fortes chuvas e a falta de estabilidade, como mostram as figuras 35 a 37, novamente ocorreu o transporte de material.

Figura 35 - Drenagem nas ruas

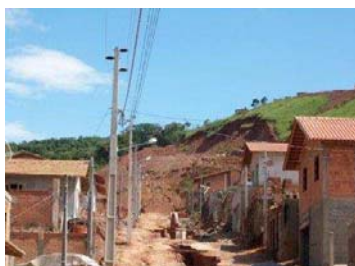
Figura 36 - Erosão nas ruas

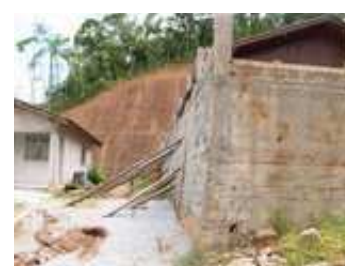
Figura 37 - Casas sustidas

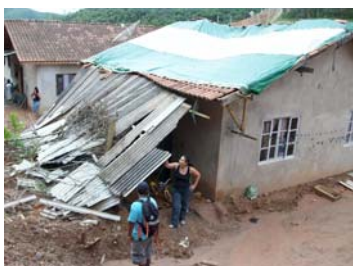
Sulcos e ravinas estão causando danos nas propriedades. Os escorregamentos estão soterrando o quintal das residências, exemplificado nas figuras 38 a 40, e ainda há possibilidade de evolução.

Figura 38 - Casas destruídas

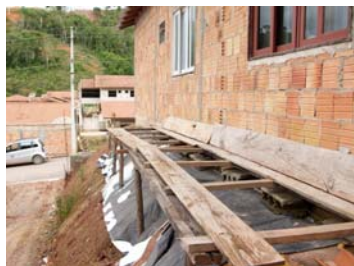
Figura 39 - Casas em colapso

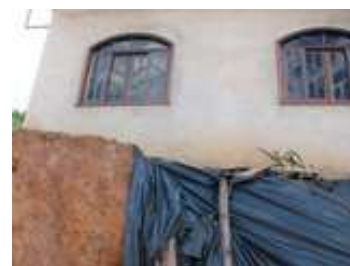
Figura 40 - Casas em balanço

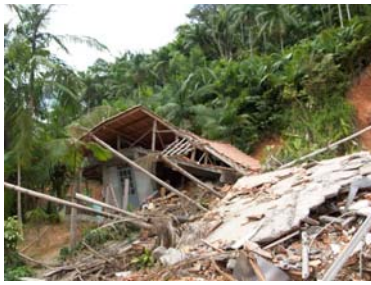
A vistoria no bairro Bateas foi realizada, onde constatou-se que o escorregamento ocorreu em um talude de corte de uma encosta muito declivosa. A rocha neste local é muito intemperizada.

Os deslizamentos destruíram completamente uma residência (figura 41) e danificaram parcialmente duas casas, como mostram as figuras 42 e 43. O local está interditado e os moradores deverão reconstruir em local seguro, uma vez que a encosta apresenta sinais de movimentação. Outro morador próximo, também foi atingido pelo mesmo escorregamento, mostrado na figura 44, no entanto, atingiu apenas o muro aos fundos, estando a área liberada com restrições.

Figura 41 - Casa destruída

Foi recomendado que o morador buscasse responsável técnico para dimensionar a obra de estabilização da encosta e construção do muro, pois movimentações na encosta sem dimensionamento poderão desestabilizar a encosta, causando mais danos.

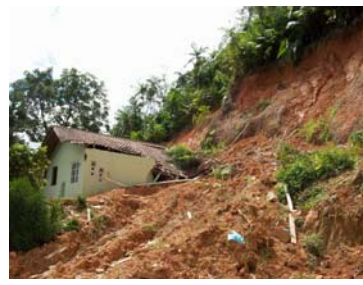
Figura 42 - Danos estruturais

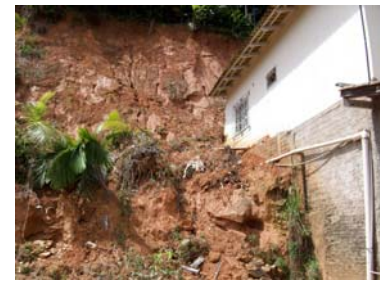
Figura 43 - Soterramento

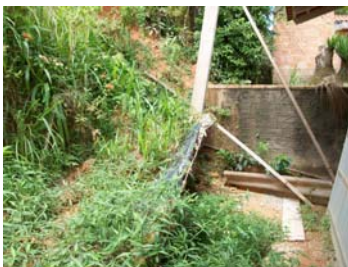
Figura 44 - Queda do muro

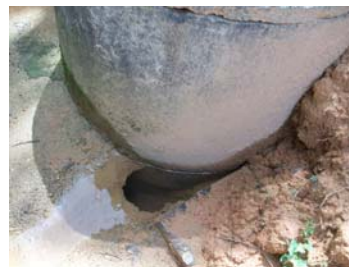
Nas figuras 45 e 46, outra situação de movimento ocorreu nas proximidades do escorregamento. Observou-se a surgência abundante de água na base do talude de corte. Acima do desta, foram encontradas trincas e degraus de abatimento de 12 centímetros de profundidade por 12 metros de extensão a uma altura de 8 metros da base do talude. Neste local há evidência da ocorrência de um pequeno escorregamento anterior, formando a concavidade na encosta.

Figura 45 - Surgência de água

A residência não sofreu danos, porém a liberação com restrições condiciona-se ao monitoramento, pelos moradores, da encosta e da ocorrência de turbidez nas surgências de água. Em dias de intensas chuvas, estes foram alertados a buscar local seguro.

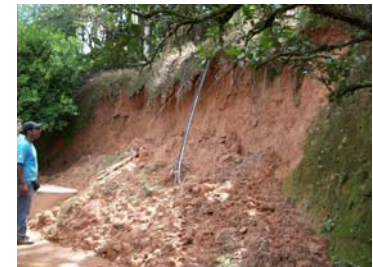
Figura 46 - Talude de corte

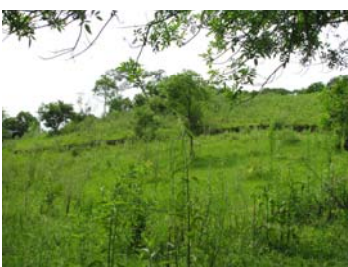
Uma das vistorias ocorreu no bairro Itoupava onde a área atingida envolve quatro residências. A forma geral do movimento na encosta caracteriza um semi-círculo de extensão aproximada 80m. A ocorrência destas formas foi responsável pela formação de superfícies onduladas e provocaram elevação do relevo, afetando a estrutura das residências, mostrado nas figuras 47 a 49. O movimento está ativo e na base da encosta há surgimento de água na superfície.

Figura 47 - Semi-círculo na encosta

Das quatro residências, duas já foram desabitadas e duas permanecem com moradores. Uma delas, até o momento não apresenta danos estruturais. As três residências que apresentam danos estruturais estão interditadas. No entanto, o morador foi orientado a observar o aparecimento de rachaduras e observar alterações na cor da água do córrego, do poço e das diversas surgências de água existentes no entorno da residência.

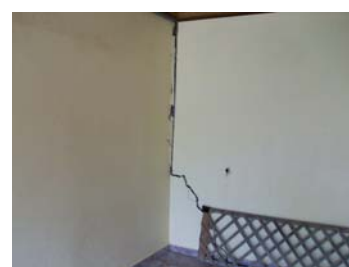
Figura 48 - Rachaduras nas casas

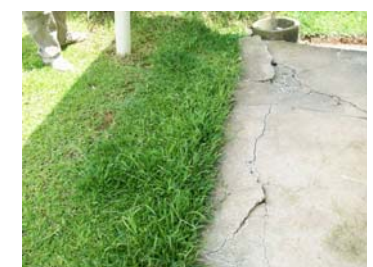
Figura 49 - Elevação do solo

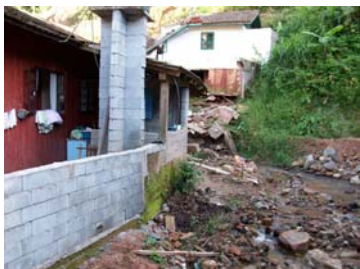
Uma das vistorias realizadas no município Blumenau foi ao bairro Valparaíso, onde uma das áreas atingidas pelos escorregamentos faz ligação com área plana, sujeita à inundação. Como exemplo, tem-se as figuras 50 e 51. Foi verificado aos fundos desta casa, que o percurso do rio foi desviado, formando ângulo fechado de praticamente 90°, para ampliar espaço para a construção da residência. A casa não apresenta danos estruturais, porém localiza-se na margem do córrego, local de deposição de pedras e material constituinte do solo. Não há terreno para construção nestas condições e a área está interditada.

Figura 50 - Casa na divisa do córrego

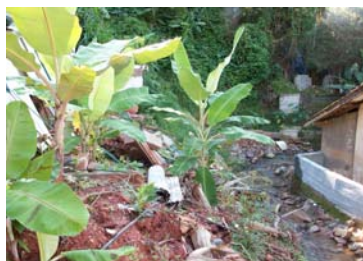
Figura 51 - Desvio do córrego

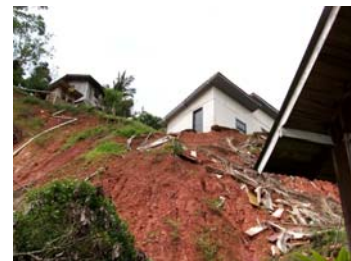
Inúmeras residências desta localidade sofreram danos. As residências construídas sobre rochas com menor intemperismo, em sua maioria, apresentam as estruturas mais preservadas. A maior causa foi à desestabilização de taludes íngremes, construído pelos próprios moradores e a ocupação irregular de morros. O uso de aterro não compactado também contribuiu, bem como os muros de contenção inexistentes ou inadequados, exemplos destas ocorrências nas figuras 52 a 55.

Figura 52 - Escorregamentos

necessitam de drenagem e saneamento básico, bem como reparos e algumas até necessitam da demolição, para que não ocorram escorregamentos maiores e atinjam moradores de áreas sem risco.

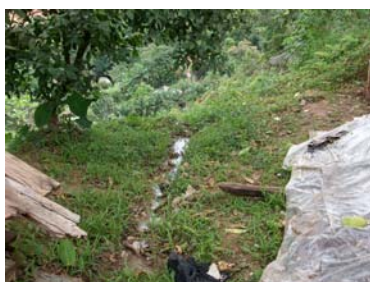
A água de lavanderias encaminhadas para a encosta e as residências sem o uso de calhas no telhado, desestabilizaram taludes. O despejo de rejeitos em geral também contribuiu para as quedas.

Figura 53 - Água escoando na encosta

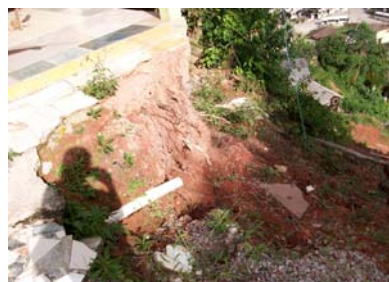
Figura 54 - Queda da residência

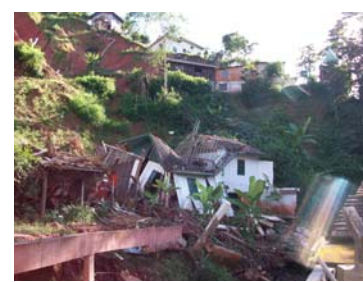
Figura 55 - Destruição de casas
