AVALIAÇÃO DE ÁREAS DE RISCOS DE INUNDAÇÕES NA BACIA HIDROGRÁFICA URBANA CÓRREGO FUNDO, PATO BRANCO, PR

EVALUATION OF AREAS OF RISKS OF URBAN FLOODINGS IN CÓRREGO FUNDO WATERSHED, PATO BRANCO, PR

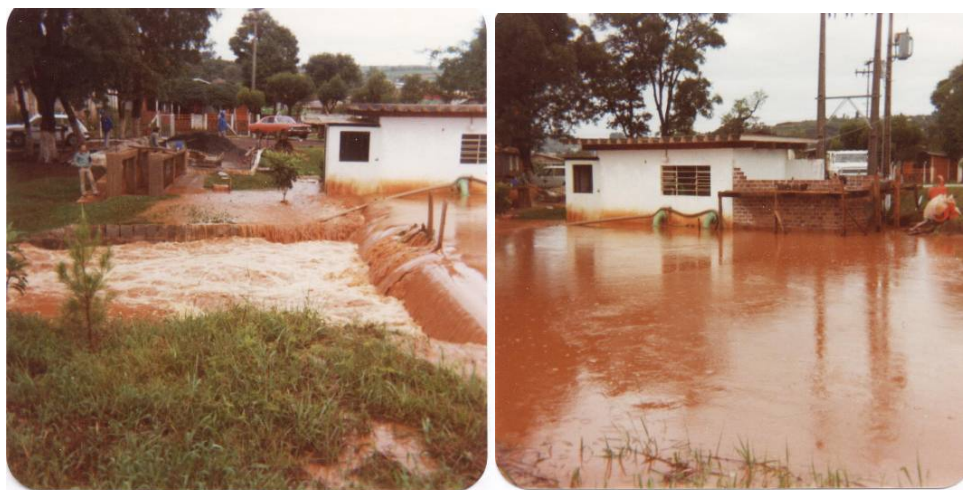
Conforme informações pessoais da Companhia de Saneamento do Estado do Paraná (SANEPAR), a inundaç o ocorreu no dia 24 de Janeiro de 1980, com uma precipitaç o de 110 mm/dia. Foram obtidas imagens do registro da inundaç o, no ponto onde se localizava a captaç o da cidade. A figura 2 ilustra que a inundaç o pode ter ocorrido devido   antiga barragem instalada no local para a regularizaç o da vaz o e captaç o da  gua.

Figura 2 – Imagens da inundaç o de 1980, antiga captaç o de  gua da cidade.

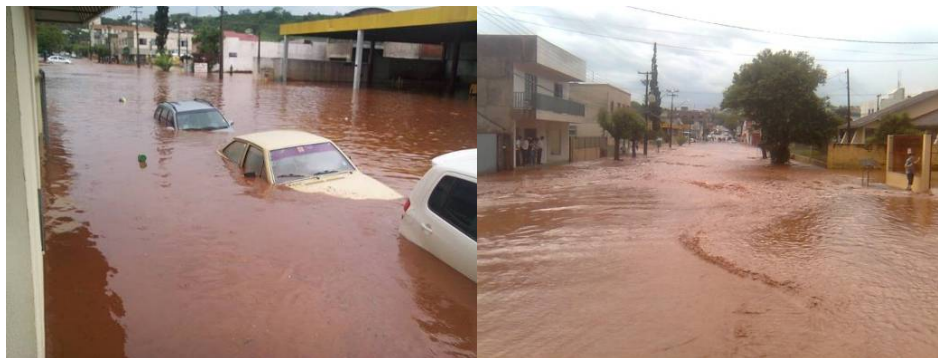
O evento de enchente provocou graves preju zos na parte baixa da cidade (figura 3), conforme descrito no jornal Di rio do Sudoeste, no dia 29 de outubro de 2009, p gina A14, estima-se que 1.500 resid ncias atingidas, al m de 200 estabelecimentos comerciais, sendo que quatro casas foram totalmente destru das, hospitais e escola danificadas (PASQUIM, 2009).

Figura 3 – pontos de alagamentos, na parte baixa da cidade.

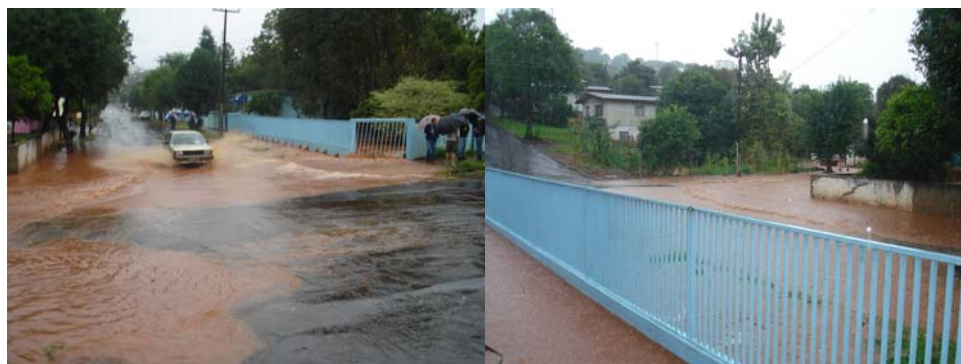
Em 2010, outro evento de inundação local ocorreu no dia 28 de maio (Figura 4), porém não obteve-se a precipitação. A inundação ficou restrita ao mesmo ponto onde era a antiga captação de água da cidade, sendo este evento não superior o volume de escoamento comparado à enchente de 2009, mas o nível de água na canalização do córrego Fundo neste dia foi superior a 3 metros de altura, ocorrendo danos a algumas residências como também nos escritórios da Companhia de Saneamento do Paraná (SANEPAR).

Figura 4 – inundação de 2010, com o nível do rio superior a 3 metros.

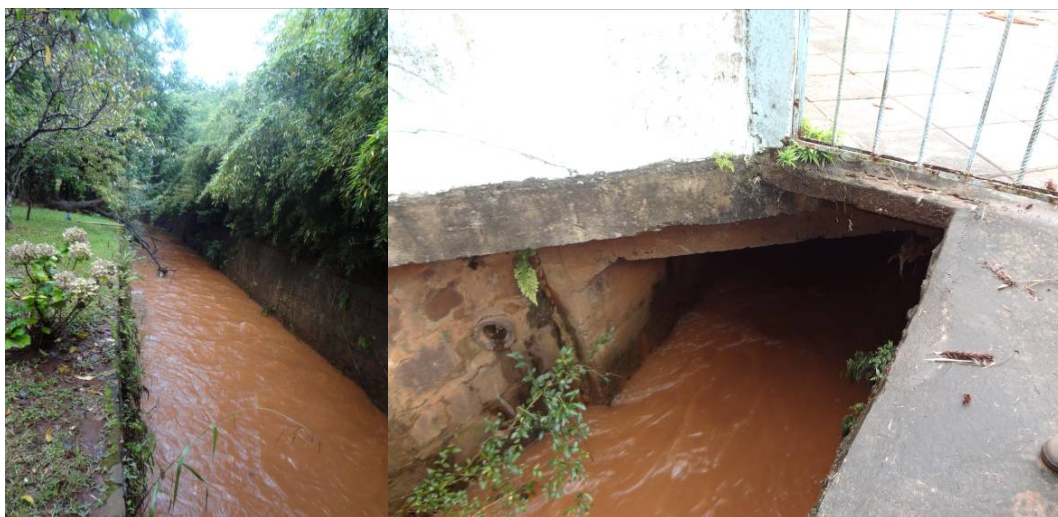
O levantamento histórico identificou o ponto crítico no sistema de macrodrenagem do córrego, posiciona-se na Rua Clarice Soares Cerqueira com a Rua Xingu. Neste Ponto, encontrava-se a barragem de regularização do córrego, que contribuía com a elevação do nível de água. Com a retirada da barragem e a urbanização local, no mesmo ponto, instalou-se o bueiro para as vias públicas mencionadas, onde apresenta uma redução geométrica do canal atual, como será descrito no item à seguir.

A figura 5 ilustra o ponto crítico de transbordamento do Córrego Fundo. O canal apresenta uma largura de 5 metros, e ao transpor uma via pública, ocorre à redução da seção transversal, por em um bueiro celular de 2,5 metros de altura por 3 metros de largura. Observou-se durante as duas enchentes de 2009 e 2010, que o nível do rio, neste ponto, foi superior à 3 metros de altura, com o transbordamento da via pública, o rompimento de muros entre outros impactos. O canal antigo (década de 80) é formado de rochas de basaltos, fixadas com argamassa, e o formato apresenta levemente trapezoidal, pois a base inferior é de 5,30 metros e a superior, com 5 metros e 3 metros de altura.

Figura 5 – canalização aberta na antiga captação, localizado no interior do terreno da SANEPAR.

O Bueiro 1 apresenta alto risco, neste local há moradias que sofreram nos últimos 5 anos com 2 enchentes. O canal apresenta uma lâmina d'água em torno de 10 cm, em períodos de estiagem, e nas últimas enchentes este nível de lâmina d'água foi superior a 3 metros. O último levantamento de campo realizado no dia 16 de março de 2013, devido ao período de alta precipitação, o nível da água estava entre 36 cm com uma vazão de 2,56 m³/s.

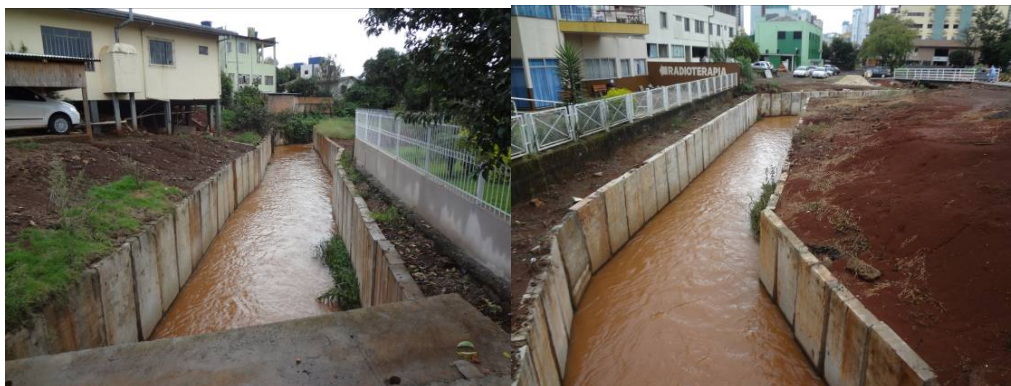
A nova canalização, realizada nos anos de 2011 e 2012, foi executada com pré-moldados, com o formato retangular, de 4 metros de altura e 3 de largura. Este formato retangular pode ter sido adotado pela prefeitura, devido à falta de espaço nos fundos de vales, para a instalação de canal trapezoidal, pois estes em quase toda a extensão encontram-se invadidos por lotes residenciais, como ilustrados nas imagens (figura 6).

Figura 6 – Nova canalização do Córrego Fundo e as edificações inseridas no fundo de vale.

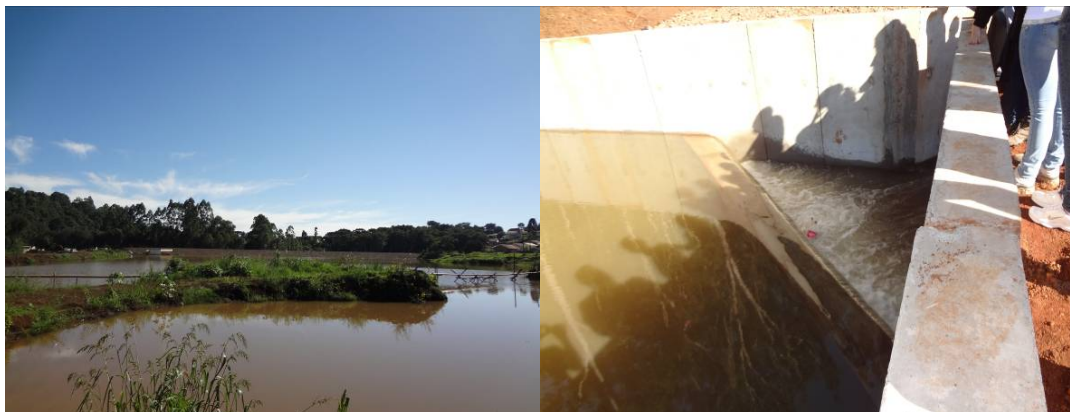
Figura 7 – vista do lago de inundação com a construção da barragem e o vertedor para a vazão ecológica.

Após a enchente de 2009, a prefeitura decidiu-se na construção de barragem de contenção de cheias (figura 7), no ponto a montante do bueiro 1, de modo a conter o escoamento superficial e regularizar a vazão do córrego. A barragem foi construída de terra e apresenta um vertedor para manutenção da vazão ecológica e um vertedor superior (vertedor extravasor). A obra foi finalizada em março de 2013.
