DETERIORAÇÃO DE POÇOS TUBULARES NO ESTADO DO RIO GRANDE DO NORTE

TUBULAR WELLS DETERIORATION IN THE RIO GRANDE DO NORTE STATE

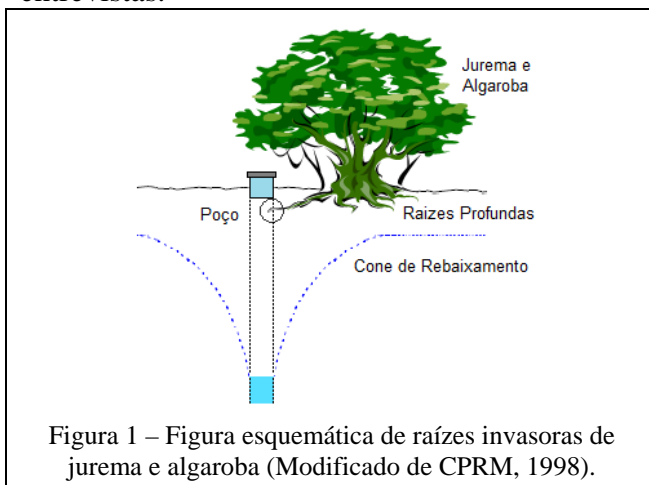
A presença das plantas, tais como algaroba e juremas, que nascem naturalmente (ou são plantadas) nas imediações dos poços é outro problema grave que ocorre no cristalino. Suas raízes são profundas e por isso entram nas fraturas das rochas a procura de água, que por sua vez, seguem para dentro do poço (Figura 1). Este pode ficar completamente preenchido por raízes, conseqüentemente envolvendo e danificando a bomba, assim como levando a quebra dos tubos e dutos. É necessário limpar ao redor do poço dentro de um raio de proteção de pelo menos 100 metros. Normalmente a limpeza interna do poço é feita com uma máquina rotopneumática utilizando-se apenas ar comprimido, para desobstruir as fraturas e expulsar as raízes. Entretanto, as empresas que não dispõem desse equipamento, geralmente utilizam uma torre manual tal como um mecanismo de uma percussora com um trado bastante afiado na ponta (Figura 2) para cortar essas raízes – isso acarreta na formação de um “testemunho de raízes” como foi comentado em uma das entrevistas.

Figura 1 – Figura esquemática de raízes invasoras de jurema e algaroba (Modificado de CPRM, 1998).

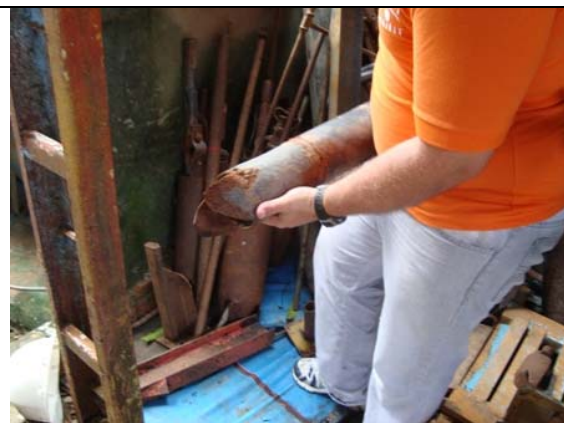
Figura 2 – Trado afiado nas pontas (Fonte: PROPOÇO)

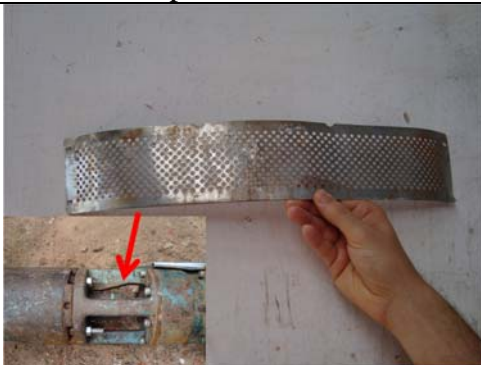
Em poços perfurados no calcário as incrustações dos filtros, crivos das bombas submersas (ver Figura 3) e das tubulações edutores foram destacados como os grandes causadores da deterioração dos poços. As atividades de reparação são frequentes e geralmente as tubulações edutores, por exemplo, acabam sendo trocados todos os anos devido a esse fenômeno (ver Figura4).

Figura 3 – Exemplo de um crivo da bomba com a sua respectiva tela de proteção (Fonte: PROPOÇO).

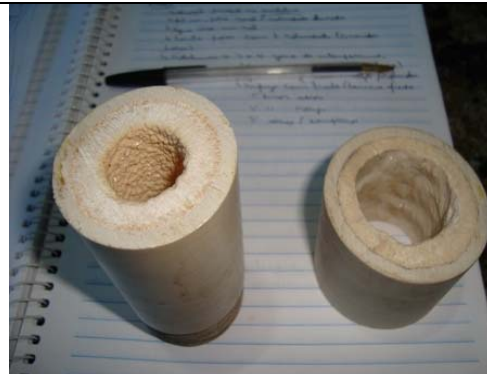
Segundo a CETESB (1981), as incrustações dos poços em rochas calcárias deve-se a essas águas serem ricas em CaCO_3 dissolvidos, que por sua vez precipitam quando ocorrem mudanças de pressão e de velocidade do fluxo laminar de escoamento do aquífero para turbulento dentro do poço. Ainda, conforme um dos entrevistados, incrustação de carbonato também ocorrem em galerias no município de Mossoró.

Figura 4 – Tubos edutores incrustados (Fonte: PROPOÇO).

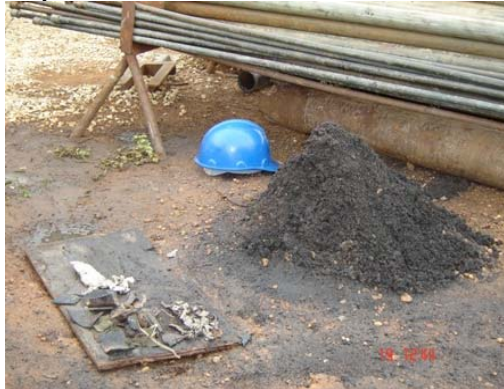
Nos poços da Formação Barreiras, principalmente em Natal, os principais problemas relatados pelos entrevistados foram às incrustações dos revestimentos e filtros, nesse último provocando o seu entupimento e, conseqüentemente, diminuindo produção de água, além das corrosões das bombas submersas (que possuem carcaça de latão), tubos edutores e os revestimentos e filtros dos poços mais antigos feitos de aço galvanizados – atualmente a maior parte dos poços são revestidos com PVC (Figura 5).

Figura 5 – Ferro incrustado retirado após uma reabilitação feita pela Propoço (Fonte: PROPOÇO).

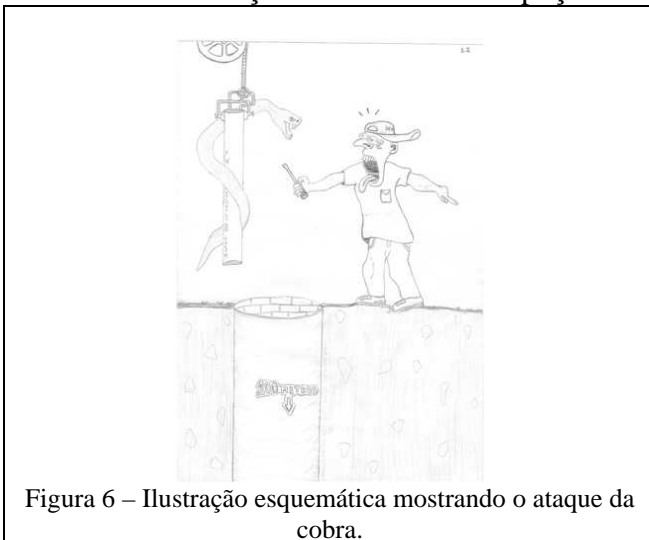
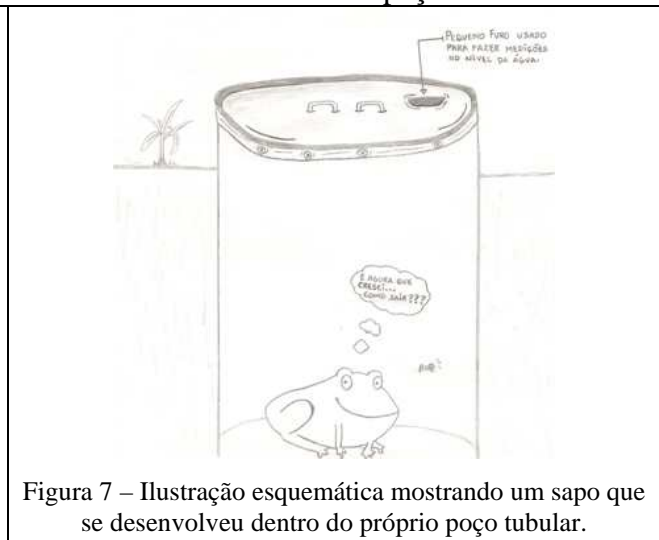
A queda de um gato até a profundidade de 35 metros (nível estático da lama de perfuração) foi registrada no município de Apodi – RN, na comunidade de Soledade, quando o sondador deixou a boca do poço aberta no intervalo do almoço, após ter alargado o seu diâmetro. Adicionalmente, no município de Touros - RN, na localidade de Umburama, quando a equipe de teste de vazão da Secretaria Estadual de Recursos Hídricos estava retirando a tubulação de vazão de um poço com 100 metros de profundidade e 6 polegadas de diâmetro, uma cobra surgiu entre os canos e saltou sobre o chefe da equipe (ver Figura 6). O barulho de manutenção das ferramentas similar ao de determinadas presas (como o barulho parecido com o coaxar de um sapo, por exemplo) pode atrair a presença de cobras ou outros animais. Geralmente na tampa da boca do poço é perfurado um furo para realização de medições do nível d'água. Quando o mesmo fica destampado poderá permitir, também, a entrada de pequenos animais dentro do poço (cobras, sapos etc) muitos dos quais morrerão e irão comprometer a qualidade da água, ou mesmo crescerem e ficarem impossibilitados de sair (ver Figura 7). Além disso, foi registrada a presença de formigas que caem dentro do poço e

são bombeadas entupindo os crivos de bomba, danificando e atrapalhando o seu bom funcionamento (ver Figura 8). Portanto, deve-se desenvolver uma rotina de prevenção de não deixar destampada a boca do poço, colocando um peso em cima, pois é evidente o risco de animais, insetos e até crianças caírem dentro do poço ou mesmo animais domésticos ou peçonhentos.

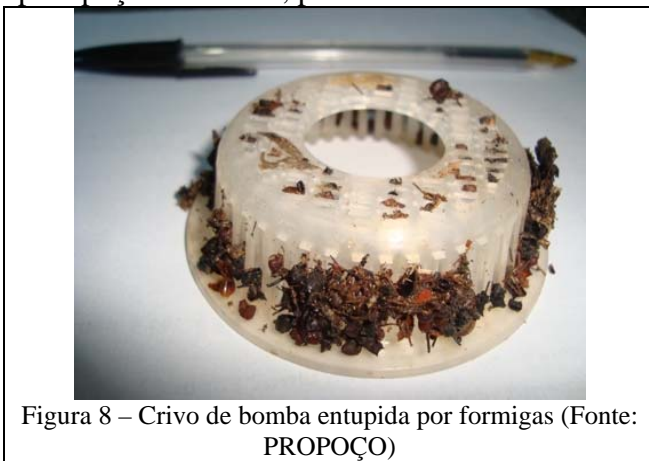
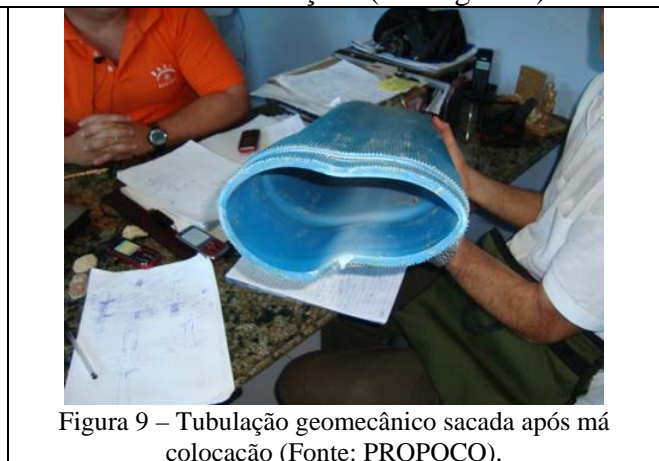
Também foram registrados casos de colocação de revestimentos impróprios, como tubulação de esgoto. Geralmente esses revestimentos inadequados não suportam a pressão hidráulica lateral e fecham, perdendo a bomba e inutilizando o poço. Neste caso a reabilitação terá que ser descartada. Para se ter uma idéia desse processo, até mesmo as tubulações de PVC geomecânicos apropriadas para poços tubulares, podem ocorrer de se fechar em determinadas condições (ver Figura 9).
