Técnicas Aplicadas no Fundeio e Manutenção de Um Ondógrafo Direcional

Techniques Applied To Anchoring And Maintaining A Directional Ondograph

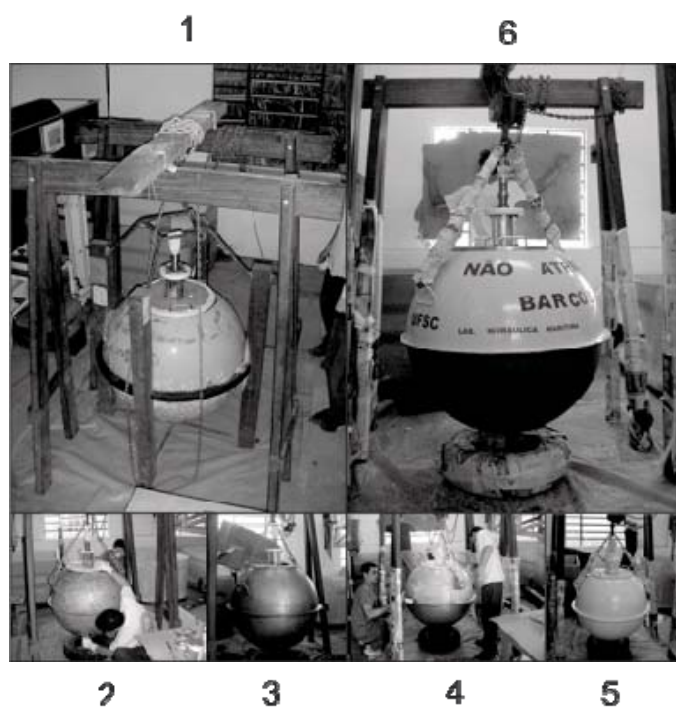
Figura 8 - Sequência das etapas envolvidas na pintura do ondógrafo: (1) montagem, (2) ataque ácido para remoção de tintas e incrustações, (3) lixação, (4) fundo de Galverette, (5) camada de Epóxi e (6) acabamento final com tinta sinalizadora e anti-incrustante.

O processo da pintura envolve 6 etapas, num total aproximado de 37 horas de trabalho, conforme descrito pela Tabela 3 e Figura 8. Devido ao peso do ondógrafo recomenda-se o uso de uma empilhadeira e de uma talha respectivamente para seu transporte e suspensão. Sua sustentação pode ser realizada por cavaletes de madeira conforme indicados na etapa 1 da Figura 8.

A segunda etapa consiste na remoção da incrustação e dos resquícios da antiga cobertura de tinta. Para tanto, deve-se retirar a armação de madeira e a cinta de borracha. A remoção deve ser iniciada por ataques ácidos e pela raspagem com uma espátula. Ao fim desta etapa, deve-se obter uma superfície bem limpa com a aplicação das lixas nº 120 e nº 320 (Etapa 3).

Após o polimento, a superfície pode ser preparada para pintura com duas demãos de fundo de Galverete (International), esperando-se duas horas entre as aplicações (Etapa 4). Duas camadas de tinta Epoxi também devem ser aplicadas para conferir maior resistência à pintura. O período entre as demãos de Epoxi é de seis horas (Etapa 5).

Após a Epoxi, finalmente são aplicadas as tintas de acabamento. Na metade superior da esfera utilizou-se uma tinta de Poliuretano da cor amarela (Perfection 709 / International) enquanto na metade inferior uma tinta Anti-incrustante de alta performance (Micron Premium / International) de

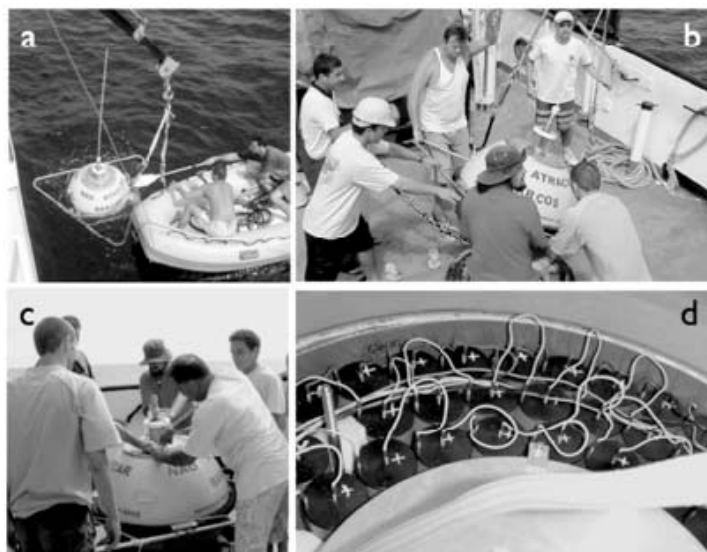
Na ocasião da primeira campanha do PIC-*online*, realizamos a troca prematura de baterias em Fevereiro de 2002, através do N. Oc Soloncy Moura (Cepsul/IBAMA). As Figuras 9a-d ilustram a recuperação e troca das baterias do equipamento. Cuidado especial deve ser dado para evitar a entrada de água no interior do equipamento. Da mesma forma, antes de seu relançamento, a vedação do equipamento e a conexão ao fundeio devem ser verificadas. Um novo teste de comunicação deve ser realizado com a base de rádio em terra antes de retornar ao porto.

Figura 9 - Troca das baterias em alto mar em Fevereiro de 2002, realizada à bordo do N. Oc. Solency Moura (Cepsul/IBAMA).

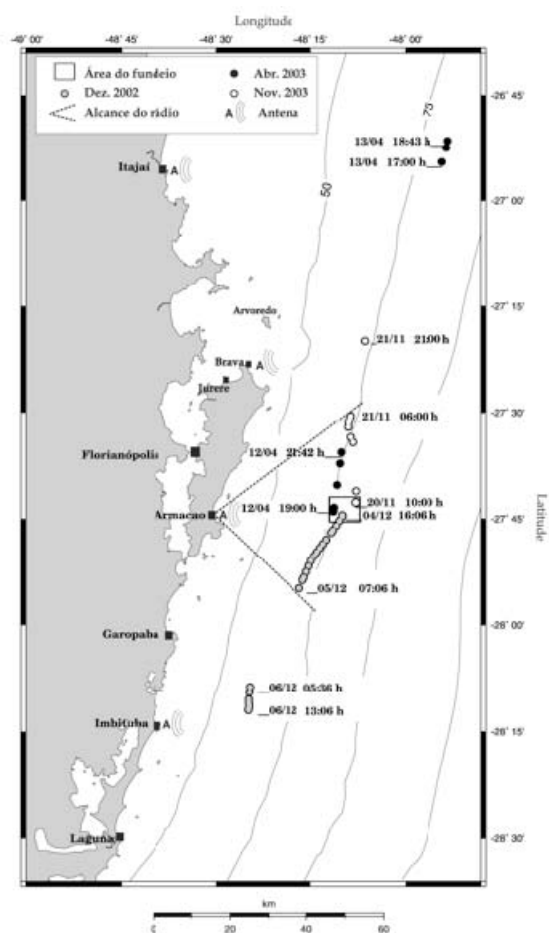
O desgarre ocorreu na tarde do dia 4 de Dezembro, finalizando a maior das campanhas de medições, com a duração total de 371 dias (28/11/01 a 04/12/2002). O desgarre ocorreu no dia 04/12 mas só foi detectado pela equipe no dia 05/12. De acordo com as posições registradas, a bóia derivava para o sul ao longo da plataforma continental. No dia 05/12 às 7:00 a bóia saiu do raio de alcance da antena da praia da Armação (Figura 10).

Apostando na deriva para sul, a base de rádio da Armação (antena, receiver e computador) foi desmontada, transportada e remontada à 100 km ao sul de Florianópolis, no Porto de Imbituba. De lá, o sinal da bóia foi novamente obtido na madrugada do dia 6/12, quando ela já passava de Garopaba (Figura 10).

Figura 10 - Posições geográficas de deriva do ondógrafo após os três desgarres. Isóbatas indicam a profundidade em metros.

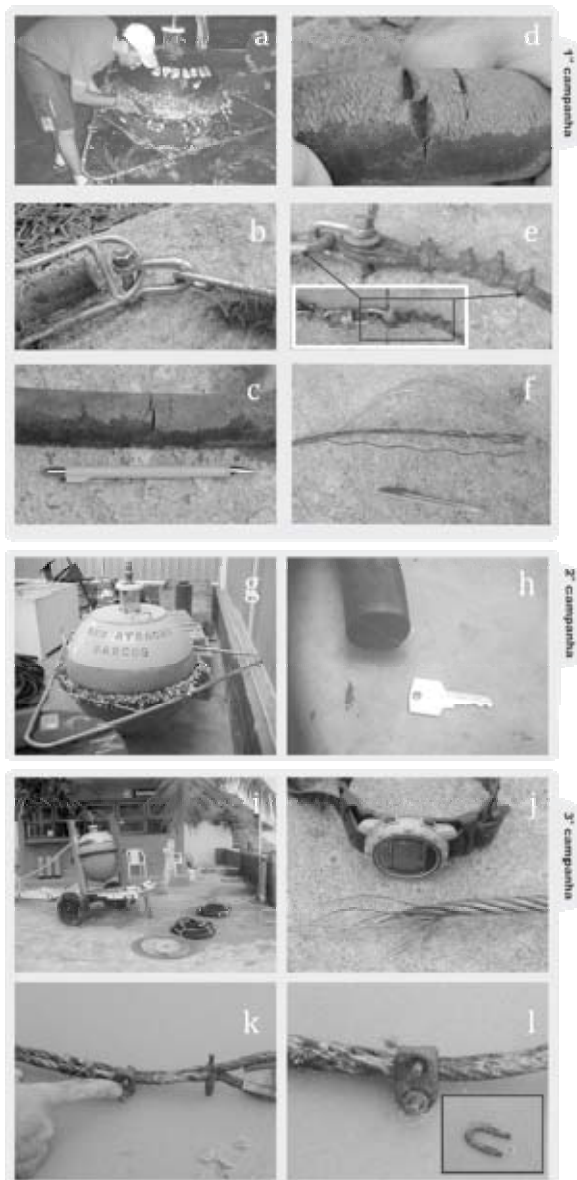
Após os resgates, tanto o ondógrafo, quanto os cabos e conexões do fundeio foram analisados de forma a se avaliar os desgastes e também os possíveis motivos da ruptura do fundeio. Após a primeira campanha a bóia retornou coberta de algas sob sua metade superior e com forte incrustação sobre o triângulo e a cinta de borracha (Figura 11). A metade inferior da bóia e os avisos pintados com tinta Micron não sofreram incrustação significativa. Os terminais CB, manilhas e destorcedores de aço inoxidável retornaram em excelente estado (Figura 11b). Os CB apresentaram um comprimento ~1 m maior do que no lançamento e maior cobertura de algas e incrustações no cabo superior. Algumas fissuras de até 1 cm de largura por 1 mm de profundidade foram observadas na CB superior (11c,d). A CB inferior não apresentou algas, incrustações ou fissuras. O CAG, mesmo após um ano dentro d'água, apresentava bom estado, assim como o super-laço, sapatilha e o olhau de tecnil. As presilhas, embora firmemente presas ao cabo, já apresentavam considerada corrosão (Figura 11e). A ruptura do fundeio ocorreu no CAG à 5 metros do terminal CAG inferior. O rompimento do cabo foi simétrico transversalmente, o que leva a acreditar que o fundeio tenha sido cortado (*e.g.* após um “enrosco” com redes de pesca) (Figura 11b).

Para as campanhas subsequentes a pintura anti-incrustante foi estendida 20 cm acima da cinta de borracha o que inibiu a proliferação de organismos no topo da bóia. Forte incrustação ainda foi observada sobre a cinta de borracha (Figura 11g). A causa de desgarre na segunda campanha foi a ruptura da CB inferior, conforme ilustrado na Figura 11h. Embora as condições marítimas fossem severas, as mesmas ainda encontravam-se dentro do limite de resistência especificado pelo fabricante. Assim, acredita-se que o atracamento de barcos sob fortes ondas e correntes possam ter sido a causa do rompimento.

A terceira campanha apresentou algumas evidências quanto à possibilidade de um “enrosco” accidental com redes de pesca. Segundo as posições do ondógrafo, o mesmo deslocou-se muito rápido por cerca de 20 km nas três primeiras horas, para então continuar a deriva rumo norte sob menor velocidade (ver posições na Figura 10). O rompimento deste CAG também é notavelmente diferente da situação observada na 1ª campanha. Aqui o cabo de aço foi desfibrilado (Figuras 10j). Suspeita-se que o cabo tenha sido rompido após sujeito a uma carga muito superior à sua capacidade (como no enrosco com redes de pesca). O CAG utilizado nesta campanha, possuía cobertura de graxa e retornou com as presilhas do super-laço bastante oxidadas, mesmo sob um período de tempo 50% menor que o da primeira campanha (sem graxa) (Figuras 11k). O estado geral da superfície do cabo foi semelhante.

Nenhum dos fundeios foi recuperado com sua parte inferior (CPP e terminais), o que impossibilita a análise de seu desgaste. Acredita-se, entretanto, que as modificações tenham sido positivas já que o motivo dos três desgastes foi a ruptura das partes superiores do fundeio.

Figura 11 - Fotografias dos fundeios recuperados nas três campanhas. Topo: primeira campanha (painéis a, b, c, d, e, f). Centro: segunda campanha (g, h). Fundo: terceira campanha (i, j, k, l).

Algumas poucas observações, entretanto, são sugeridas de forma a se proporcionar campanhas mais duradouras e operações de resgate mais eficientes. A primeira é em relação à sinalização da bóia. Recomenda-se pintar a parte superior do ondógrafo, a borracha de proteção e o triângulo anti-rotação com tinta anti-incrustante. A segunda, é quanto a substituição dos grampos dos super-laços por presilhas de aço inox com cabos de

aço sem cobertura de graxa. Por fim, recomenda-se uma cuidadosa seleção do ponto de fundeio, procurando rigorosamente evitar regiões onde são comuns os arrastos de barcos de pesca. Uma solução pode ser a seleção de fundos marinhos incompatíveis com estas atividades (os chamados “pegueiros” de rede). Discussões prévias com associações e empresas de pesca são recomendadas pois podem evitar acidentes e operações nas imediações da bóia.

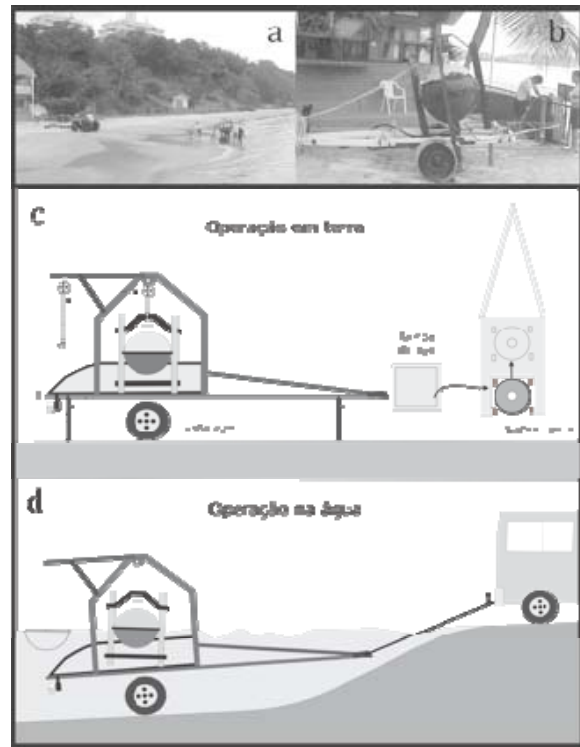
Figura 12 - (a,b) Situação improvisada de resgate com um trator e uma carreta para barcos realizada no Yacht Clube do Jurerê, ao Norte de Florianópolis. (c,d) Protótipo de uma carreta rodoviária projetada para carregamento e transporte do ondógrafo em terra ou em águas abrigadas.

Por fim, o transporte da bóia é difícil e exige o uso de guinchos e empilhadeiras, que nem sempre podem estar disponíveis. Neste caso a construção de uma carreta rodoviária, dotada de uma talha e um fundo removível pode facilitar bastante o trabalho da equipe. A carreta poderia ser utilizada em terra ou mesmo em águas abrigadas. Sua utilização agilizaria bastante o resgate, de forma semelhante à operação de Novembro de 2003, quando o ondógrafo foi retirado da água pelo uso improvisado de uma carreta rodoviária de barcos e de um trator do Yatch Club do Jurerê (Figura 12).
