AVALIAÇÃO DAS CONDIÇÕES FÍSICAS E HIDRÁULICAS FLUVIAIS PELO MÉTODO DE TIPIFICAÇÃO DE MACROHABITATS

Stephanie Fernandes Cunha¹ & Hersília de Andrade e Santos²

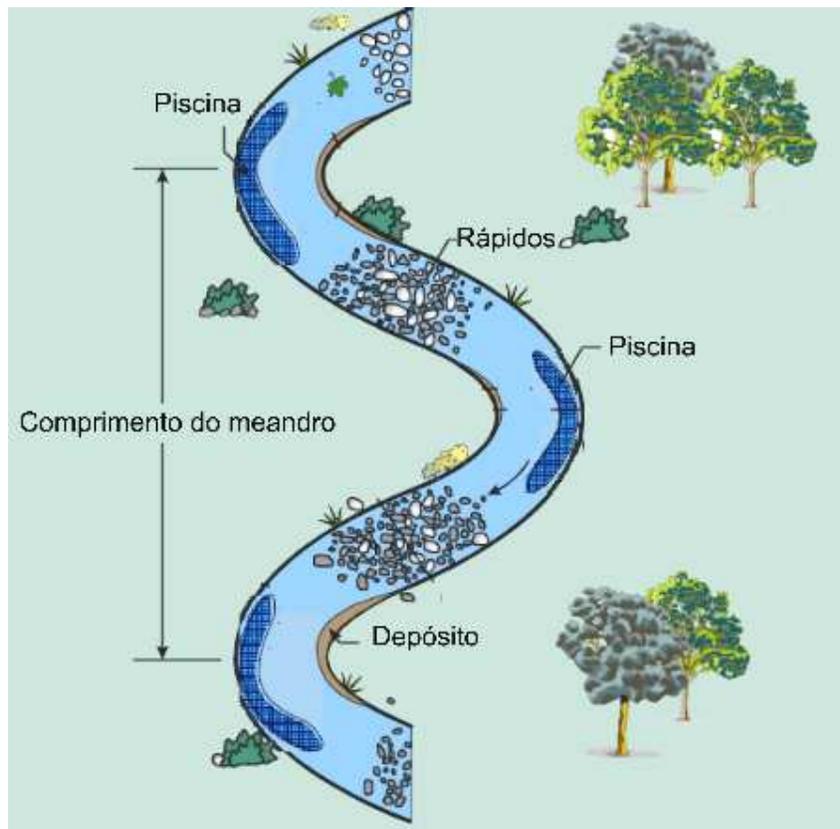
Figura 1- Tipificação de macrohabitats. Fonte: (McCain *et. al.*)

O método de tipificação de macrohabitats é baseado na descrição física de todo o canal molhado. Os tipos de macrohabitats são descritos de acordo com a localização, orientação e fluxo da água (Figura 1). Os atributos distintivos dos diversos tipos de macrohabitats incluem a inclinação do canal, a velocidade, a profundidade, o substrato, e as características do canal responsáveis pela formação das unidades (Flosi *et al.*, 1998). Tendo em vista a origem do método sua pequena utilização no Brasil, a nomenclatura dos tipos de macrohabitats utiliza termos na língua inglesa.

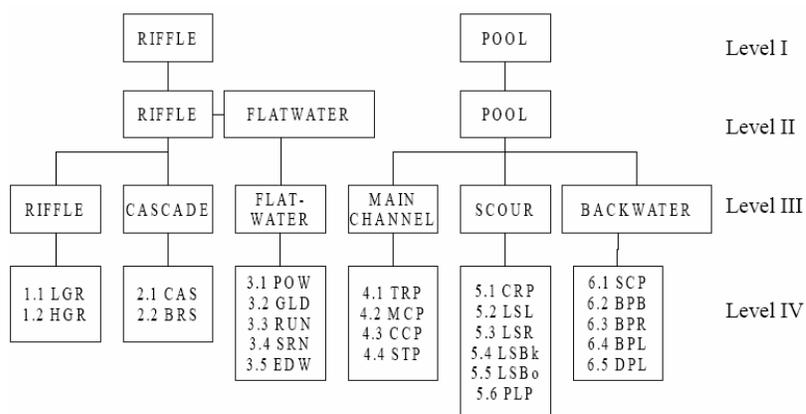
Figura 2 – Níveis de classificação dos macrohabitats.

Na metodologia de (Flosi *et al.*, 1998) existem quatro níveis de classificação usados para descrever os habitats físicos para peixe (Figura 2). Os níveis apresentam ordem crescente de descrição dos tipos de habitat. O nível I classifica o habitat em riffle ou pool, que caracterizam ambientes de altas e baixas velocidades respectivamente. No nível II os riffles são subdivididos em riffle e flatwater, onde se observa que o riffle apresentam maior gradiente e turbulência em relação ao flatwater. No nível III são adicionados dois tipos diferentes de riffles diferenciados pelo gradiente da superfície d'água, e os tipos de pool são diferenciados pela localização no canal. No nível IV os pools são classificados pela causa de formação, os riffles pelo gradiente, os cascades pelo gradiente e substrato, e os flatwaters são classificados pela profundidade e velocidade.

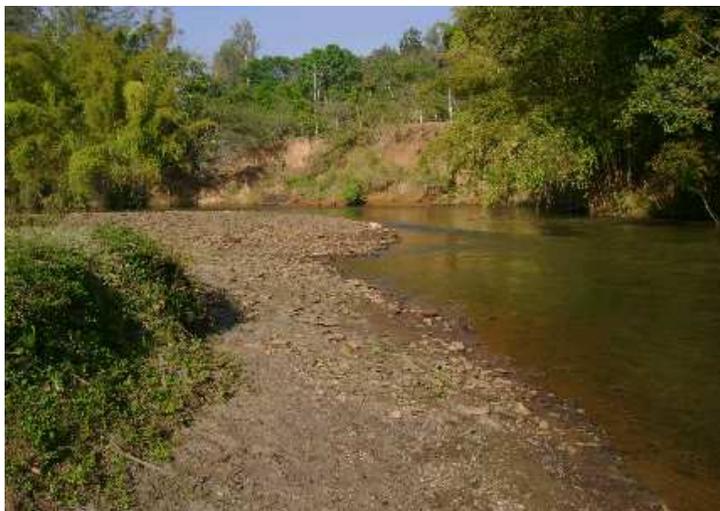
Figura 3 – Assoreamento, colapso das margens e rarefação da mata ciliar

O trecho do Rio das Velhas estudado está localizado no município de Rio Acima (Figura 3) foi comparado com outros três trechos de afluentes menos impactados por atividades humanas. Os demais trechos escolhidos estão situados em afluentes do Rio das Velhas, a saber, nos rios Pardo Grande, Cipó e Curimataí (Figura 4), que se encontram melhor preservados em relação ao de Rio Acima.

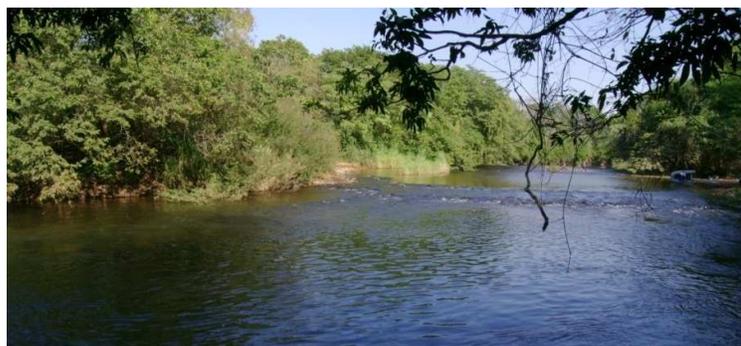
Figura 4- Rio Curimataí – trecho relativamente preservado

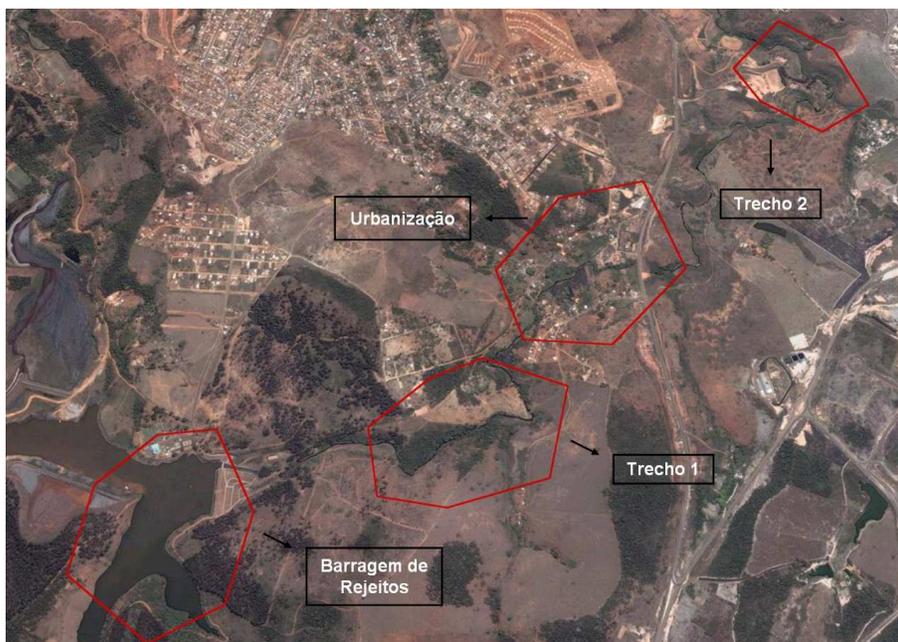
Figura 5- Córrego do Peixe

Itabira têm a peculiaridade de sofrer ação das barragens de rejeitos e da ocupação urbana, como o Córrego do Peixe (Figura 5).

O Córrego do Peixe possui uma extensão de 53,65 Km e ao longo de seu trajeto sofre ação da barragem de rejeitos, de áreas urbanizadas e de indústrias.

A situação do córrego após a barragem, trecho 1 (Figura 5 e 6a), é um pouco melhor quando comparado com trechos a jusante, trecho 2 (Figura 5 e 6b), que sofrem efeitos da urbanização, da estrada e de indústria. Recentemente, foi instalado um sistema de esgotamento sanitário doméstico, que ajudou a aumentar o assoreamento do córrego em algumas áreas.

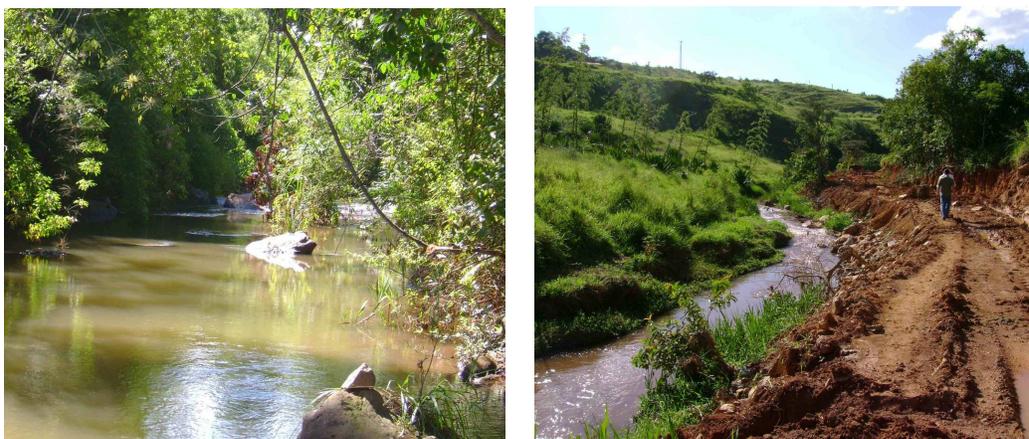
Figura 6 - a) Trecho 1 a jusante da barragem e b) Trecho 2 a jusante da urbanização

O trecho 2 avaliado tendo como referência o trecho 1 utilizando-se a tipificação de macrohabitats como ferramenta.

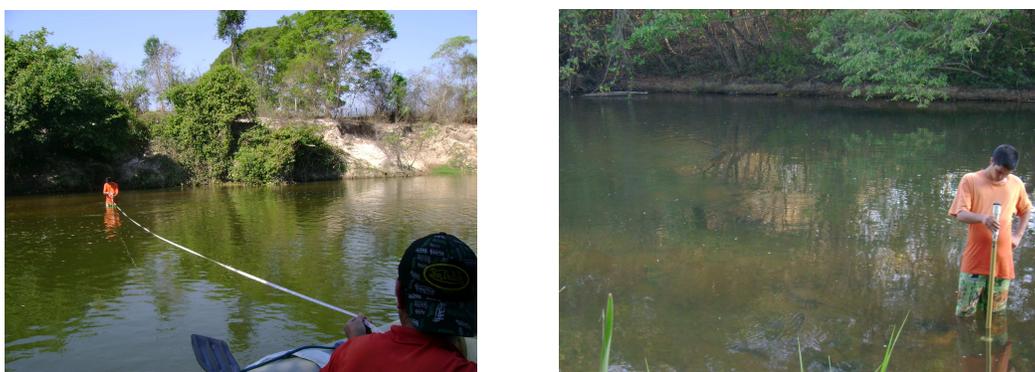
Figura 7 -a) Medição da largura b) Medição da profundidade

Foram estudados trechos com 500 metros de extensão divididos em seções transversais igualmente espaçadas, sendo 25 seções no Rio das Velhas e 50 seções em cada trecho do Rio de Peixe. Em cada seção foi medida a largura esticando-se a trena perpendicularmente à direção da corrente (Figura 7a). Foram estabelecidas as posições das verticais onde foi medida a velocidade com o velocímetro, a profundidade, e foi feita análise tátil-visual do substrato (Figura 7b). As posições correspondiam a 20, 50 e 80% da largura. Os dados foram coletados na estação seca, pois a classificação de macrohabitats como ferramenta de avaliação é mais eficiente durante períodos de seca (NCSU Water Quality Group, 2006).

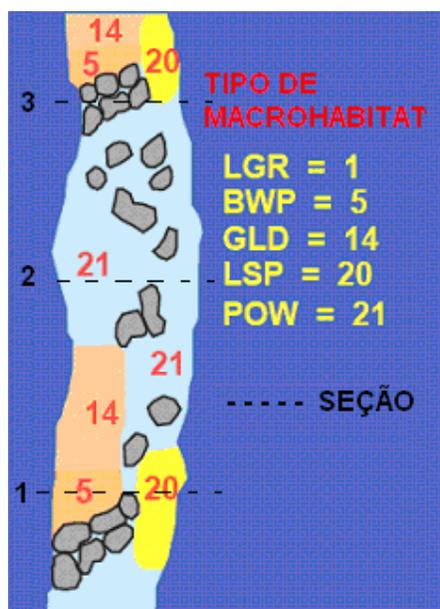
Figura 8 – Mapeamento de macrohabitats. Fonte: McCain (1990) – adaptado.

Com base nestas medições procedeu-se a tipificação de habitats. Os habitats foram classificados e mapeados por meio da observação visual de acordo com a classificação de Flosi *et al.* (1998). A observação visual associa as características superficiais do fluxo com a velocidade e profundidade medida e ainda com o substrato. Os habitats semelhantes foram agrupados em regiões que foram marcadas no esboço do trecho (Figura 8).

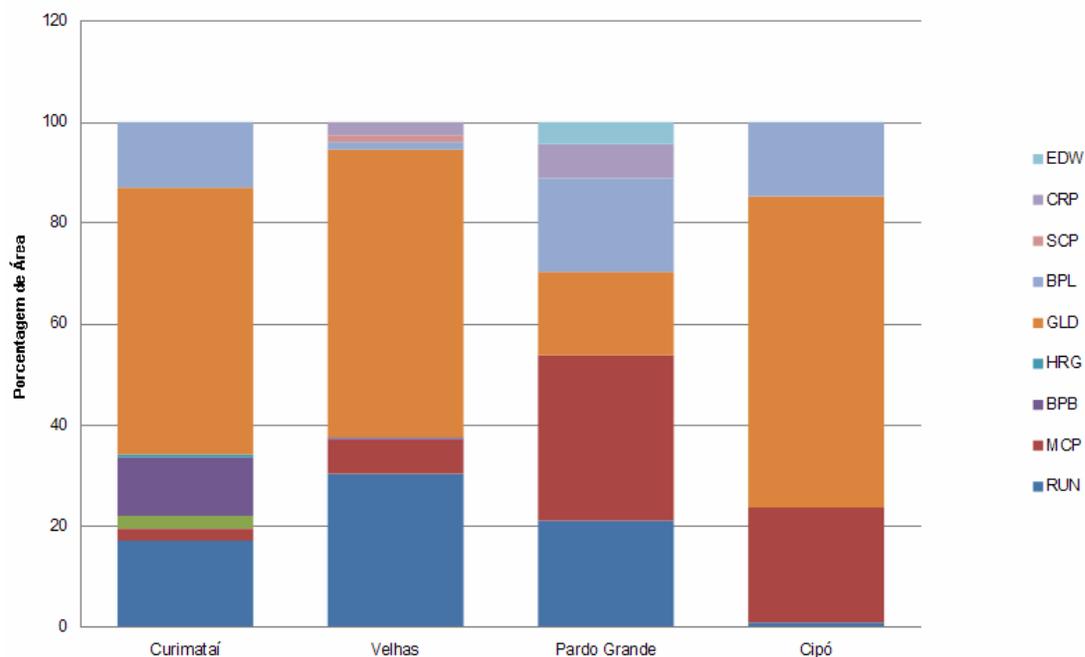
Figura

9 – Porcentagem de área correspondente a cada tipo de macrohabitat presente no trecho.

O Rio das Velhas possui em média 30% de ambientes rápidos (RUN), superando todos os demais rios e ainda possui 55% de glide (GLD) o que caracteriza uma alta parcela de ambientes amplos, com seções transversais uniformes e baixa turbulência. Em rios menos impactados, como por exemplo o Curimataí, existe maior diversidade de ambientes e melhor distribuição das partes correspondentes aos tipos de macrohabitats. Considerando-se os habitats característicos de margens, muitos deles associados à presença de mata ciliar, o trecho do Rio Curimataí possui cerca de 30% enquanto o trecho do Rio das Velhas apresenta menos de 5%.

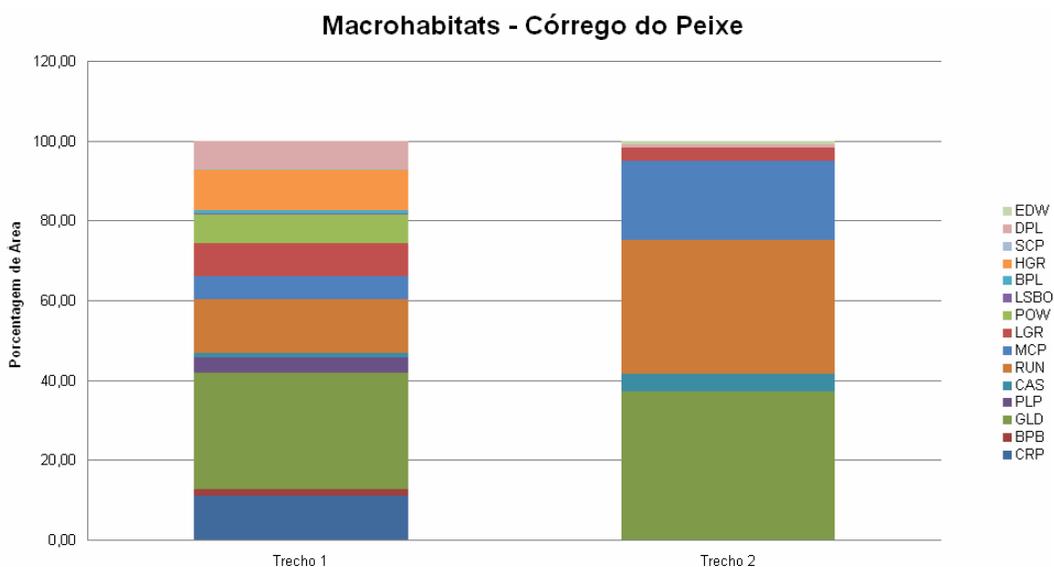
Figura 10- Porcentagem de área correspondente a cada tipo de macrohabitat presente no trecho.

Semelhante ao Rio das Velhas, o trecho 2 possui uma grande parcela de glides (35%) e também de ambientes rápidos (40%), sendo representados pelos tipos run, low-gradient riffle (LGR), e cascade (CAS). A distribuição dos ambientes no primeiro trecho é maior que no segundo, onde existe uma maior porção de ambientes rápidos (40%) sendo que estes são predominantemente runs, e uma grande parcela de glides (35%). A quantidade de ambientes associados às margens também é baixa (3%), enquanto no trecho 1 existe cerca de 15% destes ambientes.

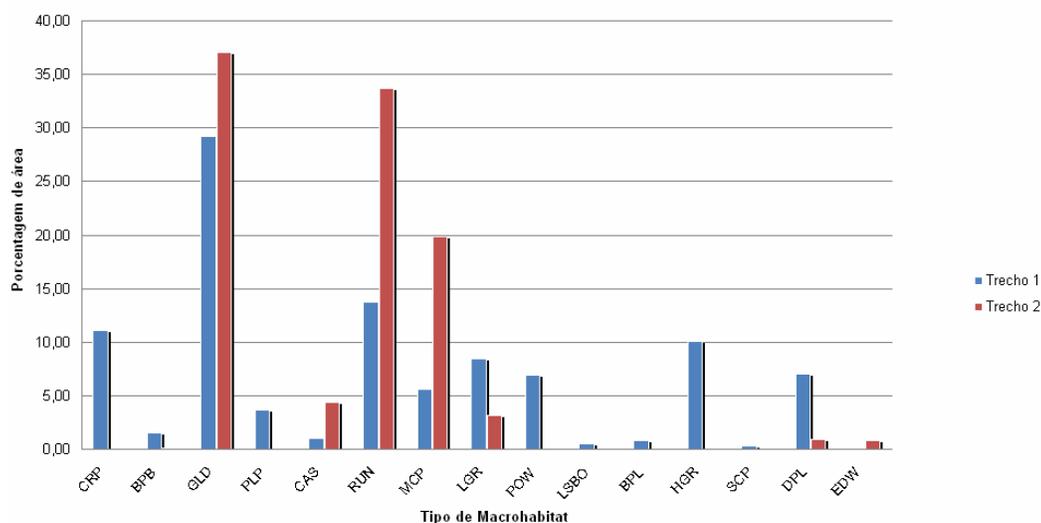
Figura 11 –Distribuição de habitats no Córrego do Peixe

Os efeitos da simplificação de habitats pode ser visualizado também no trecho 2, do córrego de Peixe (Figura 11), e nos trechos do Rio das Velhas e do Rio Cipó (Figura 12).

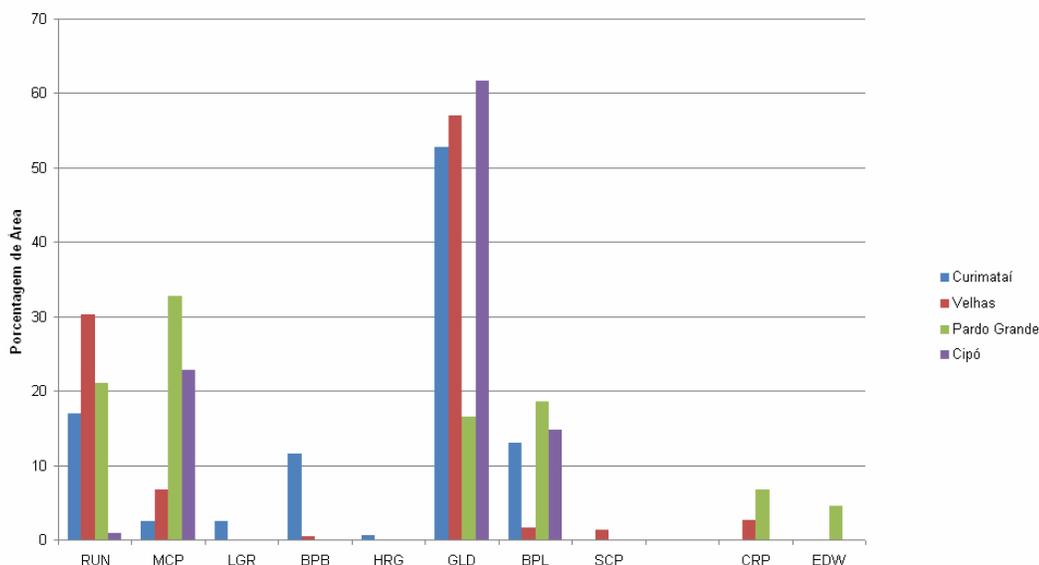
Figura 12 –Distribuição de habitats nos trechos da Bacia do Rio das Velhas
