DIAGNÓSTICO AMBIENTAL DA BACIA DO RIO PEIXE-BOI COMO SUBSÍDIO À CONSTRUÇÃO DE UM PLANO DE MANEJO DE BACIA HIDROGRÁFICA

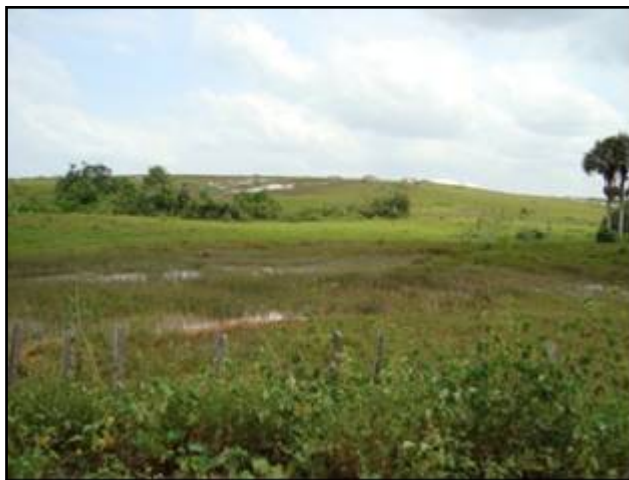
Há um notório predomínio de vegetação secundária, em diferentes estágios sucessionais, e forrageiras alocadas ao longo da rede de drenagem, com predominância da segunda (figuras 03 e 04). Tal fato deveu-se, sobretudo ao desenvolvimento da atividade agropecuária na região, que avançou desordenadamente sobre a vegetação nativa suprimindo-a e substituindo-a por pasto, a fim de fornecer alimentação ao gado.

Figura 03: Pastagem substituindo vegetação ciliar nativa em afluente do rio Peixe-Boi.

2. Recomposição da vegetação ciliar do rio Peixe-Boi e principais tributários com espécies vegetais típicas da região, nas áreas onde ela encontra-se suprimida ou degradada.

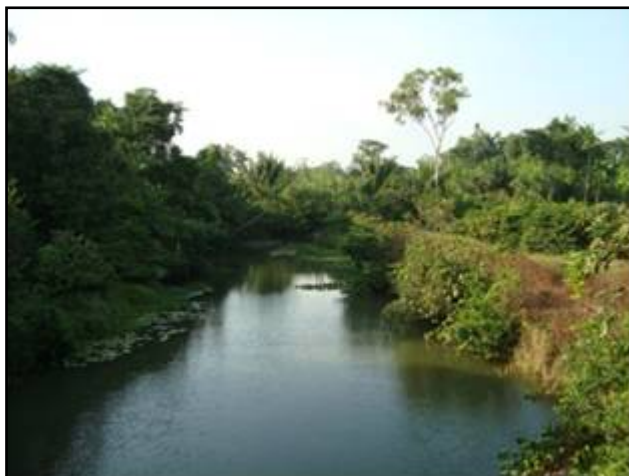
Figura 04: Vegetação secundária substituindo vegetação ciliar nativa do rio Peixe-Boi.

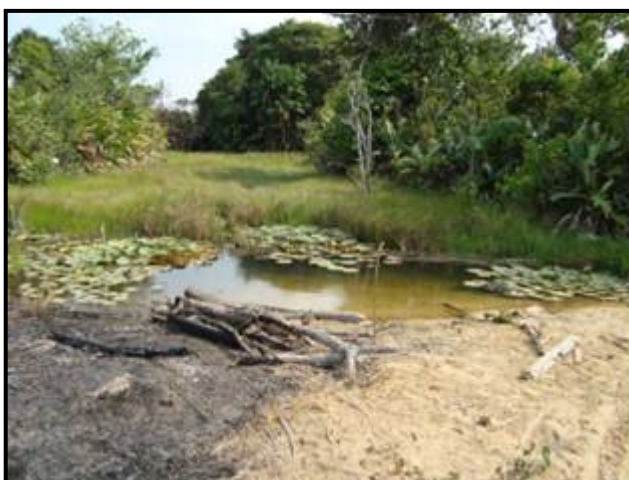
Também é válido ressaltar que o desenvolvimento de atividades agrícolas na bacia exerceu, a exemplo da pecuária, forte pressão sobre as matas primárias, suprimindo-as gradualmente, especialmente nas áreas de nascente. Entretanto, para este fator de degradação há o agravante de ser praticado pelo método de corte-e-queima, que torna os solos estéreis em longo prazo e deixa-os

muito susceptíveis aos processos de degradação física decorrentes do intemperismo do clima. Fato este identificado, inclusive, na área de uma das nascentes principais do rio Peixe-Boi (figura 05).

Figura 05: Agricultura de corte-e-queima praticada em área de nascente do rio Peixe-Boi.

3. Recomposição da vegetação ciliar em faixa de 50 m de raio, nas áreas ao redor das nascentes do rio Peixe-Boi e principais tributários.

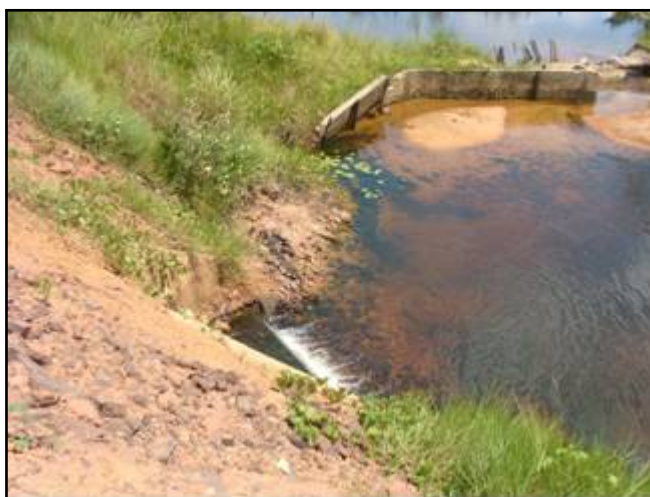
Ao longo do rio Peixe-Boi e dos tributários esta problemática é bastante recorrente, podendo ser identificada, sobretudo nos taludes dos rios, que estão excessivamente propensos a desmoronamentos em decorrência da carência de proteção da vegetação ciliar nativa (figura 06). Assim como, há grandes áreas de solos expostos, onde já praticamente não há condições de desenvolvimento mesmo de vegetação secundária acirrando a problemática mencionada (figura 07).

As feições erosivas caracterizam-se por serem dos tipos: laminar, produzida pelo escoamento das chuvas; de canal, produzida pelo pisoteio do gado; ravinamentos rasos (< 50 cm de profundidade), caracterizados tanto pelo escoamento superficial, quanto pelo carreamento de sedimentos pela dinâmica do sistema fluvial.

Figura 06: Talude desmoronando em virtude da erosão em afluente do rio Peixe-Boi.

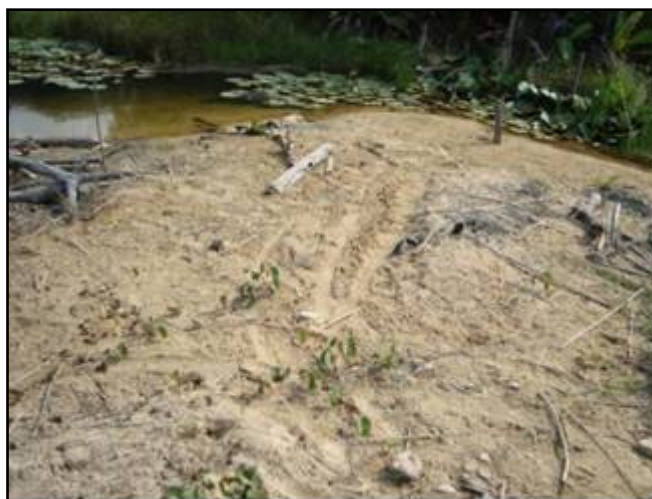
Figura 07: Área de solo exposto próximo à nascente do rio Peixe-Boi.

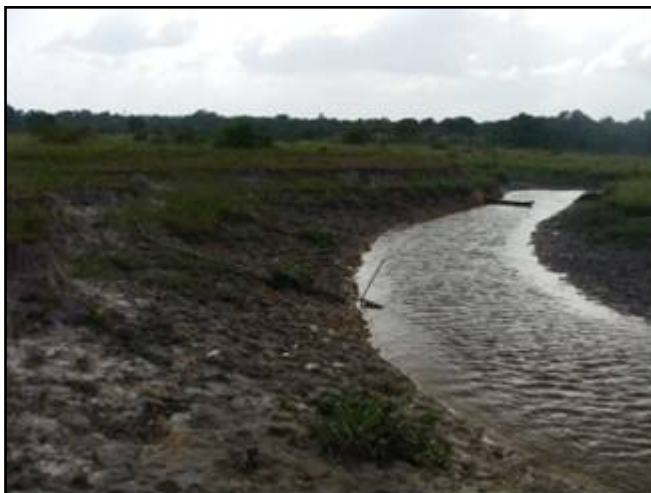
Outro aspecto que está invariavelmente relacionado a esta problemática é o intenso pisoteio promovido pelo gado criado nas fazendas da região sobre as áreas marginais da rede hidrográfica, por ocasião de sua dessedentação, fazendo com que os taludes propensos à erosão cedam gradativamente, levando os sedimentos até o leito dos rios e conseqüentemente assoreando-os (figura 07).

Figura 07: Área de intenso pisoteio do gado para dessedentação.

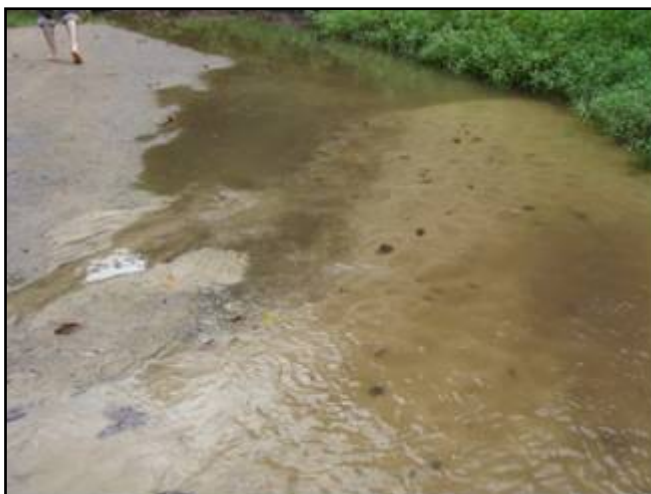
Em algumas seções foi possível identificar a formação de ilhas em meio à calha dos rios e mesmo níveis que não chegavam a alcançar 20 centímetros de profundidade, que se estendiam por grandes trechos dos rios da bacia (figuras 08 e 09).

Figura 08: Intenso assoreamento no leito do rio Peixe-Boi.

5. Restituição da calha do rio Peixe-Boi e principais tributários por meio da remoção do excesso de sedimento e resíduos sólidos depositado nos trechos assoreados.

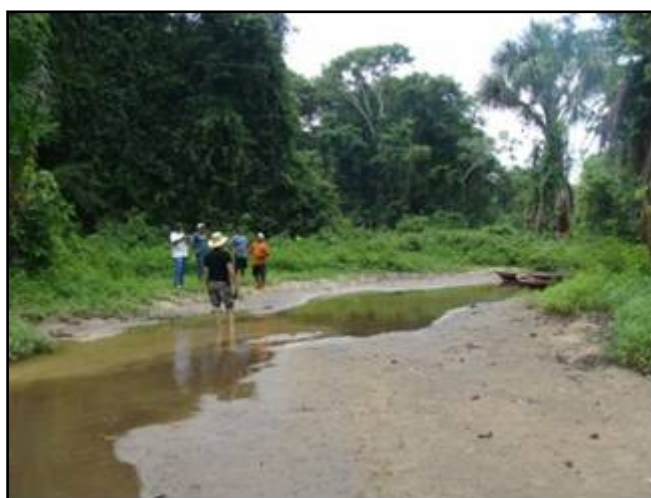
Figura 09: Disponibilidade hídrica comprometida pelo assoreamento no rio Peixe-Boi.

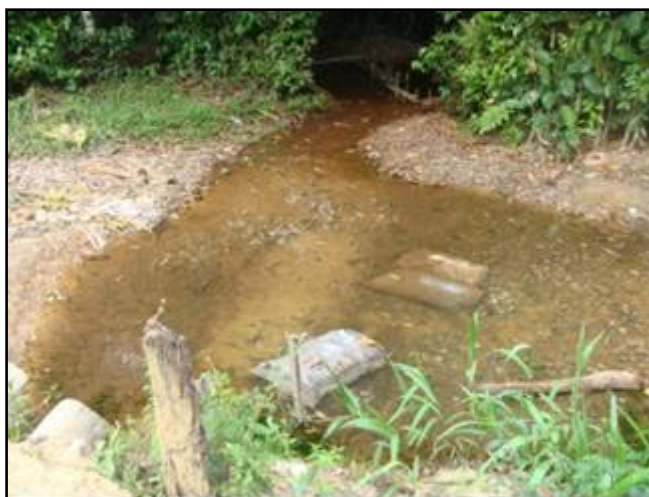
Quando a mandioca após passar por uma etapa de maturação, onde fica submersa comumente nos igarapés em currais (figura 10), é trabalhada mecanicamente através de um instrumento chamado de “tipiti”, origina um efluente amarelado denominado de manipueira, que é descartado frequentemente na rede hidrográfica.

Figura 10: Mandioca em maturação em igarapé da bacia do rio Peixe-Boi.

6. Trabalho de acompanhamento técnico junto aos produtores de farinha a fim de traçar um perfil do processo produtivo e reduzir os impactos ambientais aos recursos hídricos da bacia referentes a esta prática econômica.

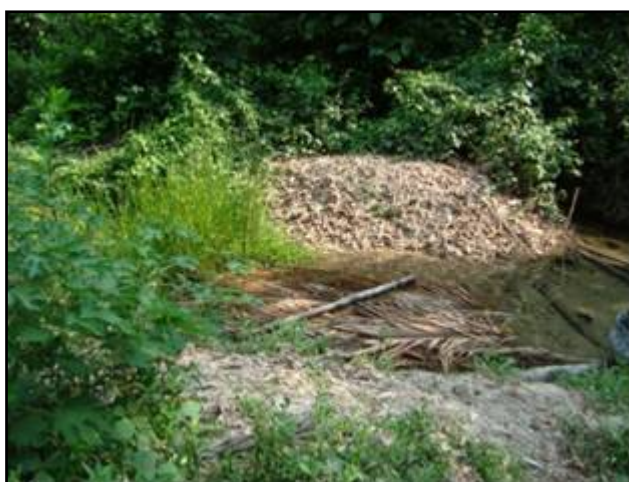
Conjuntamente com a manipueira também são lançados indiscriminadamente nos corpos hídricos os resíduos da casca da mandioca (figura 11).

Neste sentido, convém ressaltar que a presença de resíduos de casca da mandioca, o ato de maturação da mandioca na drenagem, bem como a presença da manipueira nos igarapés leva ao consumo do oxigênio dissolvidos destes ambientes pela oxidação da matéria orgânica reduzindo sua disponibilidade aos organismos aquáticos, além de redução do pH gerada pela acidez característica do efluente, o que potencializa os efeitos negativos sobre a biota aquática promovida pelo Cianeto presente na manipueira.

Figura 11: Resíduos de casca de mandioca dispersos sobre igarapé.

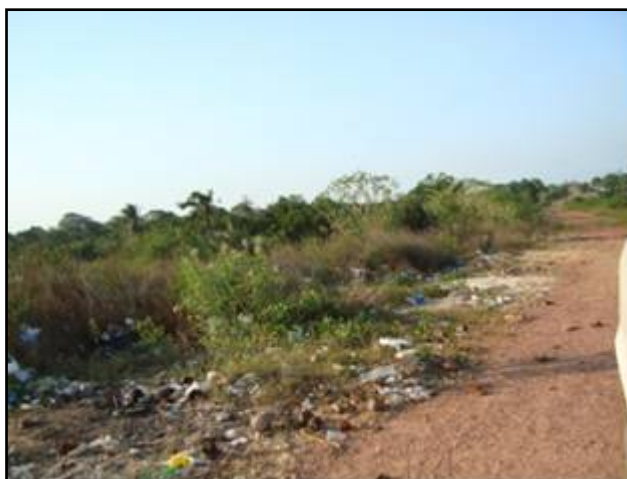
Tal problemática pôde ser evidenciada, sobretudo no município de Capanema, maior centro urbano da região, notadamente no centro comercial onde é virtual a presença de palafitas lançando esgoto “in natura” nos igarapés, assim como o substancial volume de resíduos sólidos dispersos nas vias e sobre o leito dos rios (figuras 12 e 13).

Figura 12: Resíduos sólidos dispersos em via próximo a corpo hídrico em Capanema.

8. Promoção do saneamento municipal por meio de coleta e disposição adequada dos resíduos sólidos municipais, e do planejamento e implementação de rede de coleta de esgotos e águas pluviais do tipo separador total, bem como tratamento dos efluentes domésticos antes do lançamento em seção hídrica apropriada.

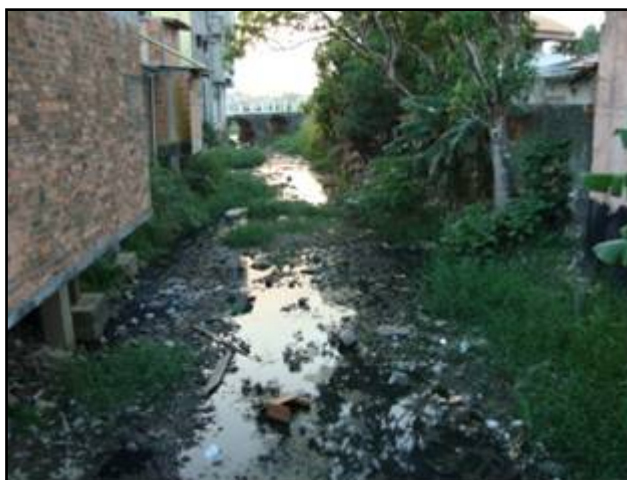
Figura 13: Presença de lixo e efluentes sendo lançados em igarapé por palafitas em Capanema.

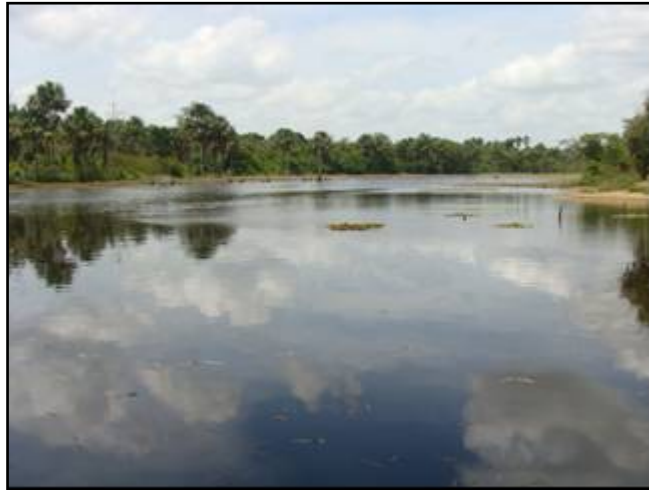
O primeiro grupo compreende os barramentos, e eventualmente tanques escavados, identificados na bacia que possuem o objetivo de acumular água nos períodos de estiagem principalmente a fim de garantir suprimento de água para dessedentação do gado e criação de peixes, em menor escala.

Este processo, entretanto limita significativamente a disponibilidade hídrica para as seções à jusante destes barramentos em virtude da regularização da vazão, prejudicando os demais usuários dos recursos hídricos. Além disso, pela grande dimensão que algumas destas apresentam cria-se um quadro de risco iminente de rompimento destes açudes por ocasião do período das chuvas, dado a ausência de critérios de engenharia na construção da maioria destas obras (figura 14).

Figura 14: Açude formado por barramento de igarapé da bacia do rio Peixe-Boi.

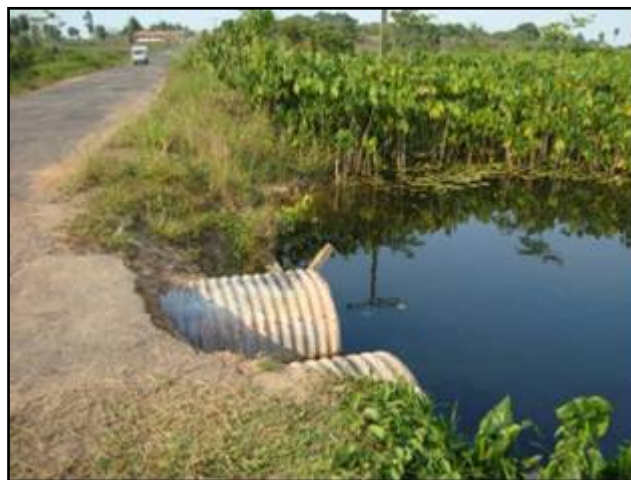
Por ser uma região bastante drenada, é bastante comum a necessidade desta ação, entretanto, o mau dimensionamento destas tubulações acaba por não produzir condições ideais de escoamento dos corpos hídricos promovendo seu barramento parcial e gerando a formação de pequenos e médios lagos artificiais que regularizam as vazões de jusante, além de poderem derrubar estradas por ocasião de fortes chuvas pela não ocorrência de condições de fluxo dos rios e igarapés (figura 15).

Figura 15: Igarapé da bacia do rio Peixe-Boi parcialmente barrado por tubulação sob via.

7. Substituição dos dutos alocados sob as vias que atravessam os corpos hídricos da região por outros corretamente dimensionados, bem como atenção a este fator na construção futura de estradas.

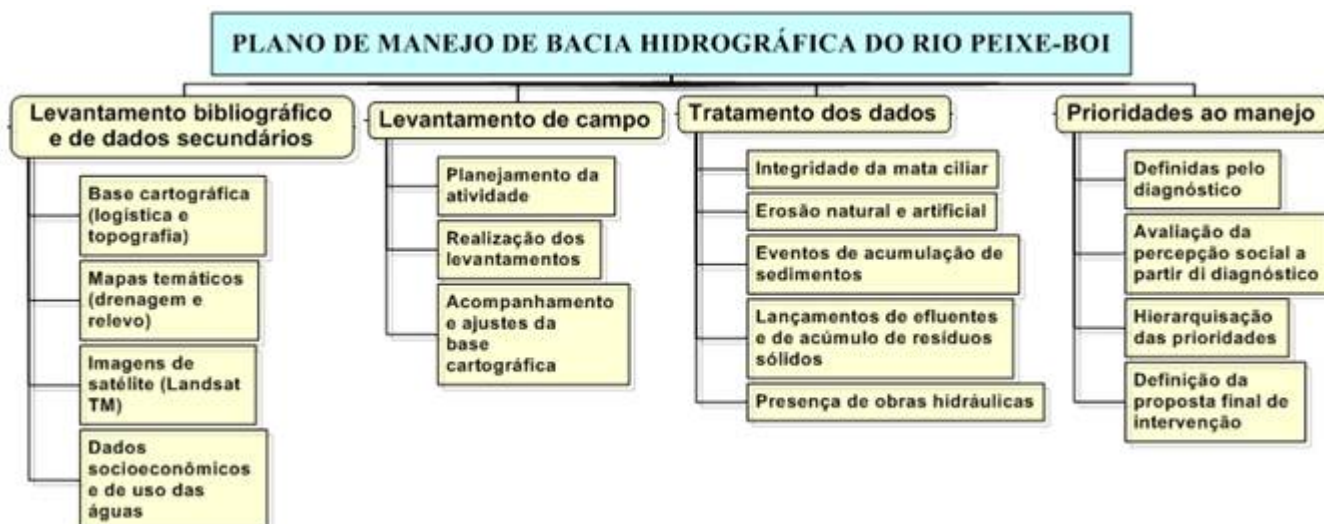
Figura 16: Roteiro metodológico adotado no processo de construção do Plano de Manejo.

Na construção do Plano de Manejo da bacia hidrográfica do rio Peixe-Boi, após a fase de diagnóstico, haverá a consulta social objetivando avaliar a percepção dos residentes e usuários da bacia sobre o diagnóstico elaborado (figura 16).

Na fase preparatória a esta consulta foram elencadas as prioridades oriundas do diagnóstico para a revitalização da bacia considerando seus usos múltiplos.
