ANÁLISE AMBIENTAL URBANA: Bacia do Arroio Mãe D'Água, Porto Alegre, RS.

RESUMO --- A urbanização descontrolada gera grandes problemas: grande produção de sedimentos, contaminação das fontes de águas superficiais e subterrâneas, aumento da frequência de enchentes, etc. A bacia do Arroio Mãe D'água, localizada no município de Viamão, é uma sub-bacia do Arroio Dilúvio (Porto Alegre), que contribui para o assoreamento e contaminação da água deste. Foi feita uma análise das condições gerais da bacia, da população e da infra-estrutura que a prefeitura disponibiliza para a população. Os principais problemas da bacia são: inexistência de sistema de coleta e tratamento de esgoto, que gera a poluição dos cursos de água; e a grande produção de resíduos sólidos (lixo e sedimentos) que acaba nos córregos, é e levado para o Arroio Dilúvio. Medidas de controle devem ser feitas para melhorar a qualidade de vida da população da bacia e para não transferir os impactos gerados para jusante, no caso o município de Porto Alegre. São propostas algumas medidas de controle e de intervenção na bacia.

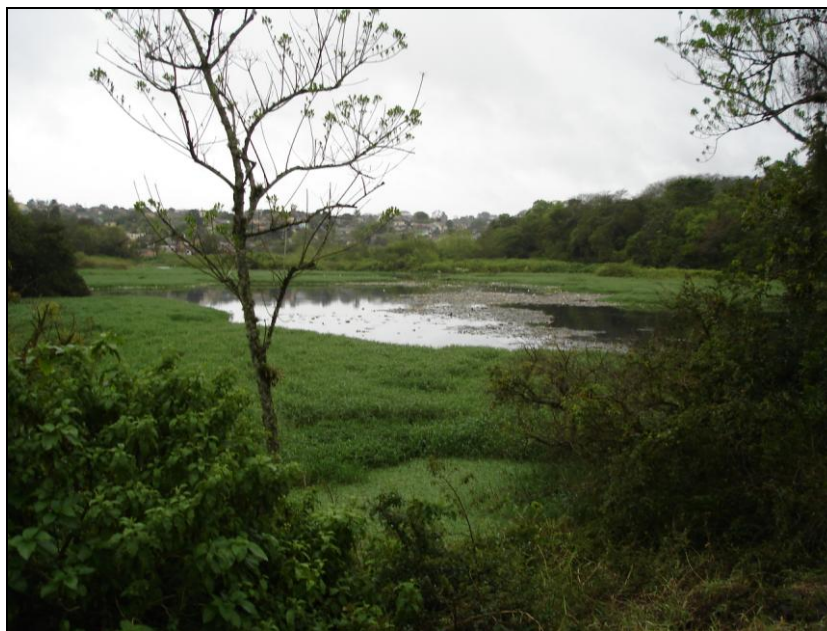
Figura 2 – lago eutrofizado da Barragem Mãe D'água.

Devido à degradação ambiental os objetivos primeiros da barragem foram abandonados. Atualmente, com a contaminação de suas águas por esgotos sanitários e lixo, o lago da barragem transformou-se um esgoto a céu aberto (figura 2). Segundo Rangel (2002), com leito assoreado, o lago não serve mais como regulador da vazão e representa um sério risco para a saúde da população desta área.

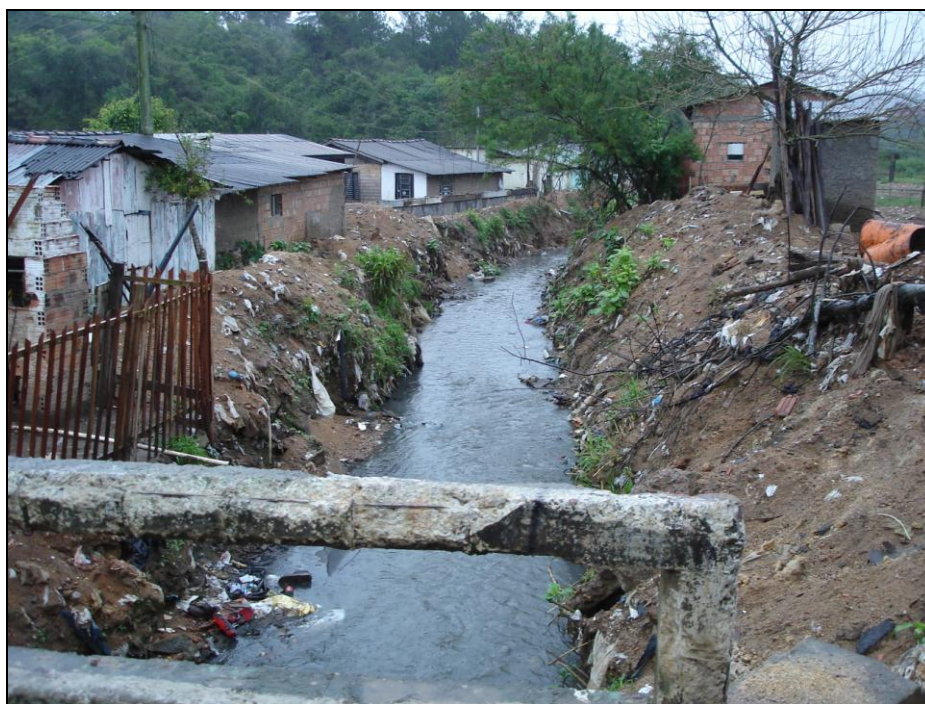
Figura 3 – Corpo de água da bacia, sem mata ciliar e habitações no entorno.

Poleto (2007) observou o aumento das áreas impermeabilizadas e expostas (pela remoção da vegetação para posterior construção civil) entre 2002 e 2005. Foi verificado que a área de mata ciliar decresceu de 5,15% em 2002 para 3,57% em 2005. Essa supressão da vegetação foi seguida pela construção de residências nestas áreas (consideradas pelo Código Florestal como áreas de proteção permanente até 30 metros dos cursos d'água menores que 10 metros). Com a retirada da mata ciliar e as construções cada vez mais próximas do arroio faz com que haja uma redução da resistência do barranco e conseqüentemente ocorre a queda da massa de solo e o assoreamento do curso d'água, além de colocar em risco as habitações nestas áreas (figura 2).
