APLICAÇÃO DO MÉTODO VERAH PARA DIAGNÓSTICO AMBIENTAL DA CABECEIRA DE DRENAGEM DO IGARAPÉ PIRAÍBA NO MUNICÍPIO DE JI-PARANÁ-RO

VERAH METHOD APPLICATION TO ENVIRONMENTAL DIAGNOSTIC FOR SOURCE DRAINAGE OF PIRAÍBA IGARAPÉ IN THE JI-PARANÁ TOWN-RO

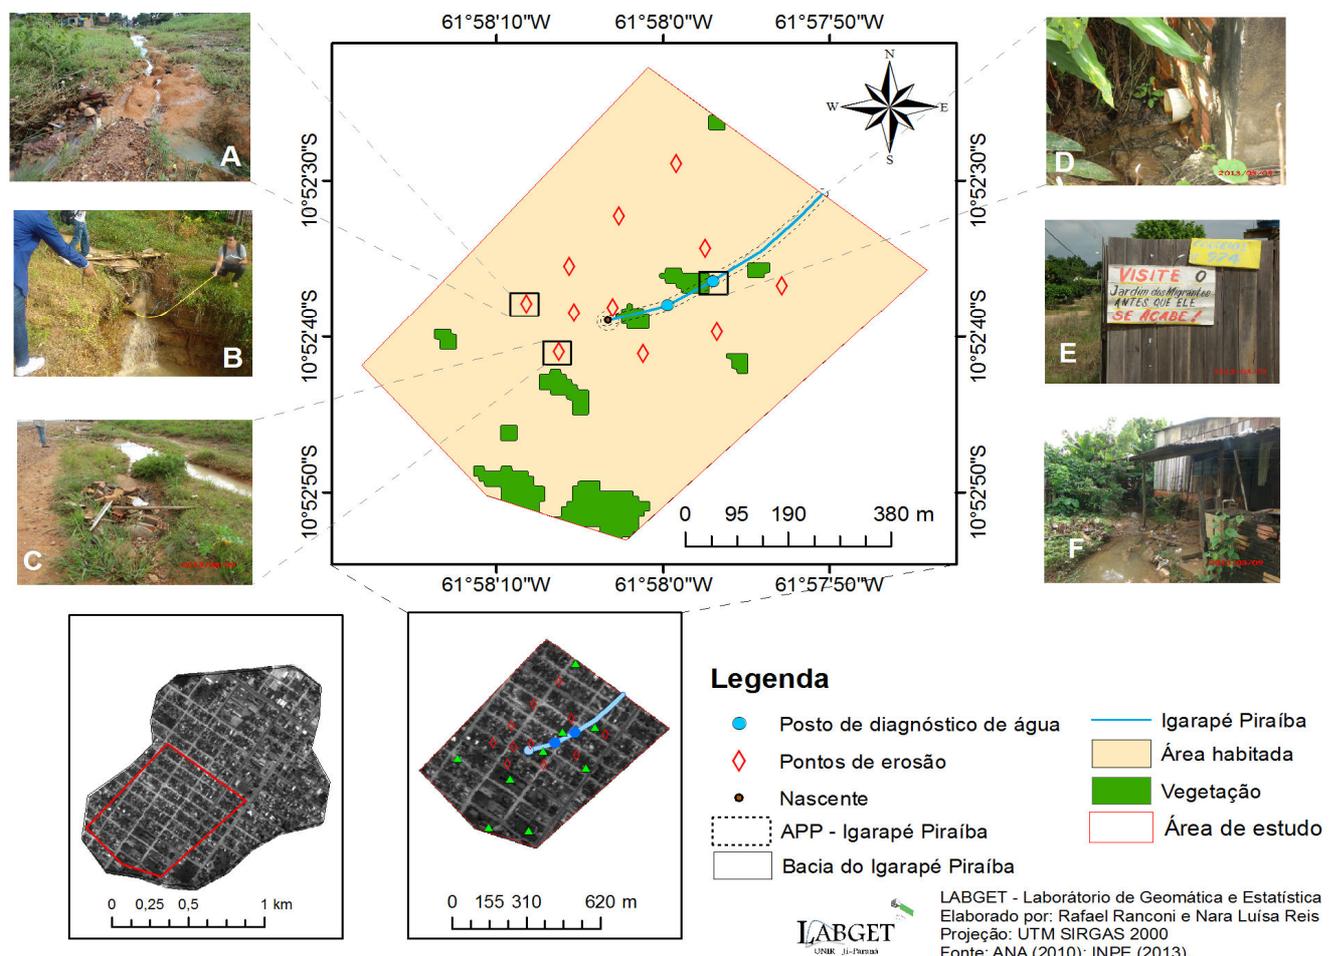
Após observações de campo e coleta de dados complementares, pode-se inferir, para cada uma das temáticas do método VERAH, as situações descritas abaixo, sendo os aspectos sobre vegetação, erosão e água ilustrados na Figura 1.

Figura 1 - Mapa diagnóstico da cabeceira de drenagem do Igarapé Piraíba.

No entorno das áreas onde estão localizadas as nascentes que dão origem ao curso d'água o nível d'água encontra-se aflorante e sub aflorante podendo inclusive ser observada a deflagração de desenvolvimento de boçorocamentos (Figura 1 – B). Em alguns pontos, foi marcante a contribuição do lançamento pontual de efluentes domésticos (esgoto a céu aberto - Figura 1 – D) na formação de canais de escoamento.

Percebeu-se grande quantidade de resíduos de construção civil (RCC), assim como de resíduos de poda e capina, depositados em vias públicas (Figura 1 – C), terrenos baldios, frente aos domicílios, nas margens e no leito do Igarapé Piraíba. Parte desses entulhos (pedaços de concreto e de tijolos) é reutilizada para fazer pequenas obras de contenção de água.

Com relação à temática água, foi observado o aterramento de nascentes, que ocasionou mudanças no fluxo natural do corpo hídrico e a existência de sumidouros próximos às nascentes. A medida que o igarapé avança, somam-se ao fluxo hídrico a água escoada desde os divisores da microbacia e as águas residuárias provenientes das habitações circunvizinhas – o que pode ser constatado pela presença de encanamentos que lançavam resíduos líquidos diretamente no igarapé (Figura 1 - D).

regiões amazônicas) os muros de algumas residências foram destruídos. Com isto infere-se que a ocupação do solo tem sido feita sem planejamento e em áreas suscetíveis a inundações (Figura 1 – F), onde o solo, ao receber grandes quantidades de água, fica instável acarretando dessa maneira sérios riscos e prejuízos para a população que aí reside.

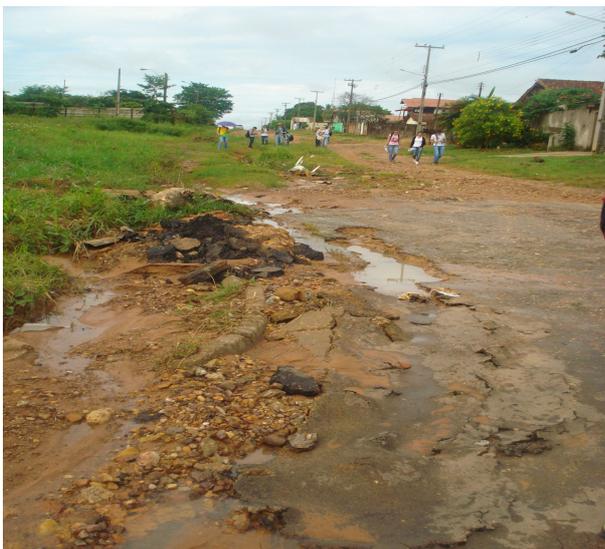
Nessa rua visualiza-se o levantamento do asfalto (Figura 2), situação que se repete nos períodos de chuva, indicando que o traçado das ruas foi feito sem considerar a hidrografia da microbacia. Ademais o sistema de drenagem é ineficiente e tamponado por terra, prejudicando seu funcionamento (Figura 3). Detectaram-se vários lotes abandonados e uma placa “curiosa” e preocupante onde os moradores convidam a visitar o bairro antes que ele acabe (Figura 1 – E).

Figura 2 – Destruição das ruas pavimentadas

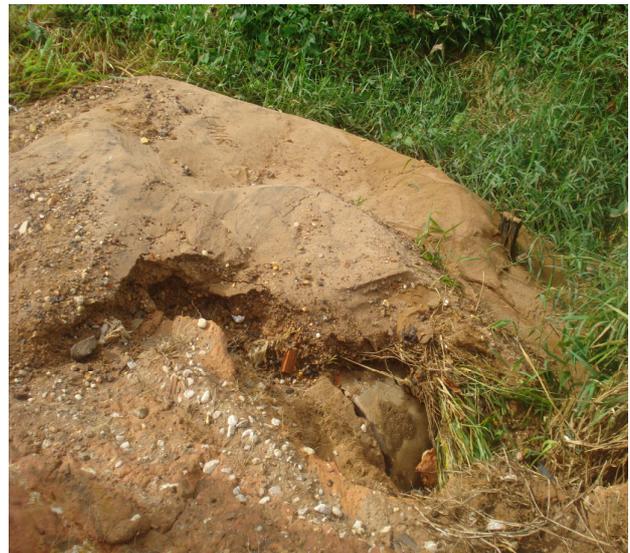
Figura 3 - Sistema de drenagem.
