DIAGNÓSTICO DOS PROBLEMAS SÓCIO AMBIENTAIS NO RIACHO (CANAL) VASCO DA GAMA – ARRUDA NA CIDADE DE RECIFE

DIAGNOSIS OF SOCIO ENVIRONMENTAL PROBLEMS IN STREAM (CANAL) VASCO DA GAMA - ARRUDA IN RECIFE CITY (BRAZIL)

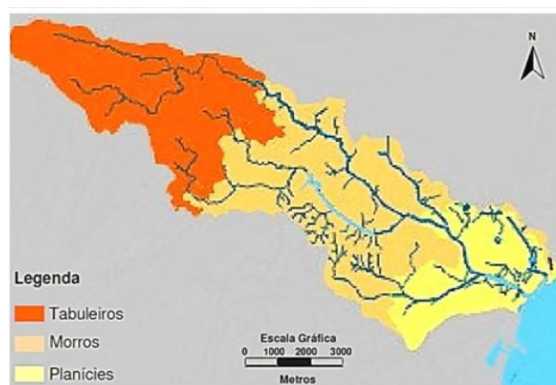
Figura 2 – Relevo da bacia do rio Beberibe e a sub-bacia do Vasco da Gama Arruda

Conforme a figura 2 é possível identificar que a bacia do rio Beberibe tem seu início no morro e a sua maior parte encontra-se inserida em uma região de planícies. Tal fato se justifica que ao longo do trecho do riacho Vasco da Gama/Peixinhos ou Canal do Arruda apresenta a influência da maré interferindo no nível de água do canal.

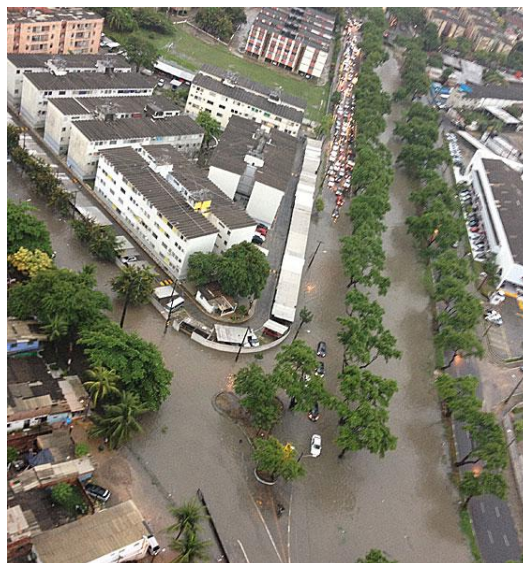
Figura 3 – Transbordamento do Canal do Vasco da Gama - Arruda

A Figura 3 ilustra o transbordamento do canal na época do inverno (maio de 2013), ocasionando congestionamento em grande parte da bacia.

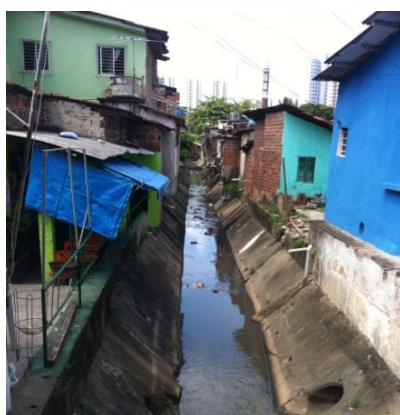
(a) Ocupações Irregulares.

A Figura 5 apresenta os problemas sociais no Canal do Vasco da Gama – Arruda. A Figura 5.a apresenta as construções irregulares ao longo do trecho do canal. Como consequência destas ocupações dificulta o entendimento da população acerca da problemática do riacho enquanto uma parte inserida no contexto urbano, tendo em vista seus aspectos de limpeza e paisagístico. Outra consideração é a respeito da acessibilidade que torna-se inviável a construção de ciclovias ao longo do canal com estas habitações.

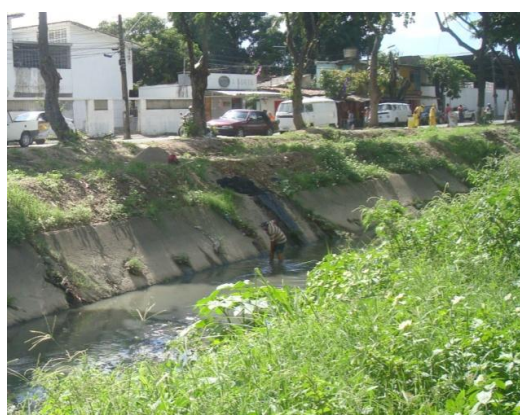
(b) Trabalho informal

A Figura 5.b ilustra o trabalho informal sem nenhum tipo de equipamento de proteção individual. Enfatiza-se aqui que este não é um caso pontual ao longo do canal, em muitos pontos do trecho é possível identificar trabalhadores extraíndo os sedimentos da parte inferior do canal para ser comercializado como areia utilizada na construção civil.

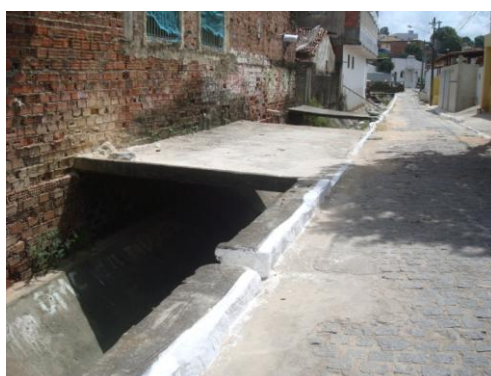
(c) Construções de laje em cima do riacho para apropriação do espaço com finalidades específicas

Outro conflito social que acontece na bacia do riacho do Arruda é uma repetição do que acontece com vários outros riachos de Recife: a população quer se apropriar do espaço público dos riachos (Figura 5.c). Todo riacho deveria ter um espaço preservado ao longo de suas margens, que tem as finalidades de escoamento das vazões nas chuvas intensas, conservação das características ambientais da zona ripária e para mobilidade local (pedestres e ciclistas). No entanto, este espaço não vem sendo preservado pela população, fato agravado pela omissão do poder público.

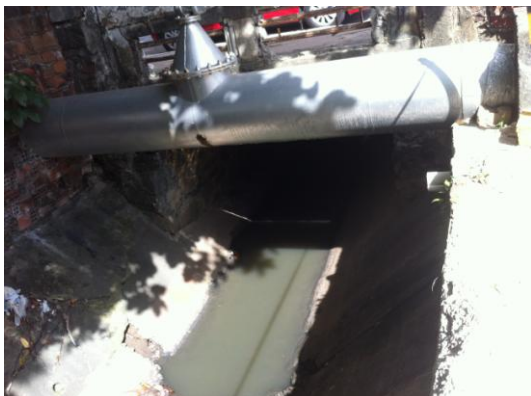
(a) Estrangulamento da seção

A Figura 6 apresenta os problemas Hidráulicos - hidrológicos no Canal do Vasco da Gama – Arruda. A Figura 6.a uma diminuição da seção do canal utilizada para dar sustentação na estrutura utilizada na ponte, diminuindo assim a calha que foi dimensionada no projeto inicial. A Figura 6.b ilustra o lançamento inadequado nas margens do canal de concreto utilizado na construção civil, alterando assim as condições hidráulicas de projeto.

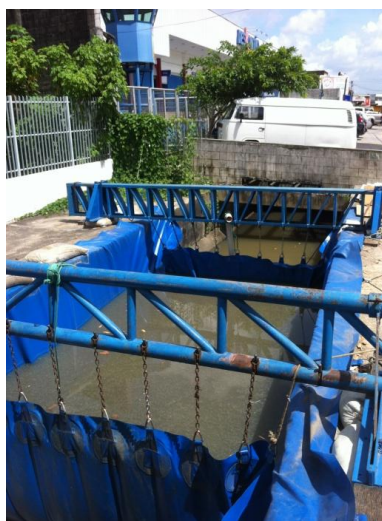
Figura 7 - Barragem no canal do Vasco da Gama – Arruda.

Como avanços pode-se citar a construção da barragem móvel desenvolvida por grupo de pesquisadores da Universidade Federal de Pernambuco, utilizada como finalidades para auxiliar na velocidade da água e no transporte de sedimentos. A Figura 7 apresenta a imagem da barragem no canal do Vasco da Gama – Arruda.

Observa-se que a barragem diminui consideravelmente a quantidade de sedimentos a jusante do canal. Tais medidas alternativas podem ser utilizados nos demais canais/riachos da cidade do Recife para minimizar os problemas identificados.
