PERFILAGEM ÓPTICA: APLICAÇÃO EM REDE DE MONITORAMENTO DAS ÁGUAS SUBTERRÂNEAS

Manoel Imbiriba Junior¹; Boris Chaves Freimann²; José Paulo dos Santos Melo³.

OPTIC WELL-LOG: APPLICATION IN MONITORING NETWORK GROUNDWATER

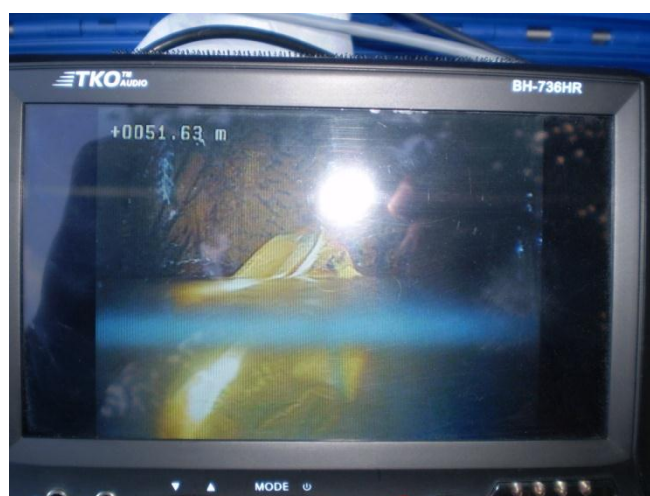
Figura 1 – Medição e imagem do nível estático obtida durante perfilagem óptica de poço.

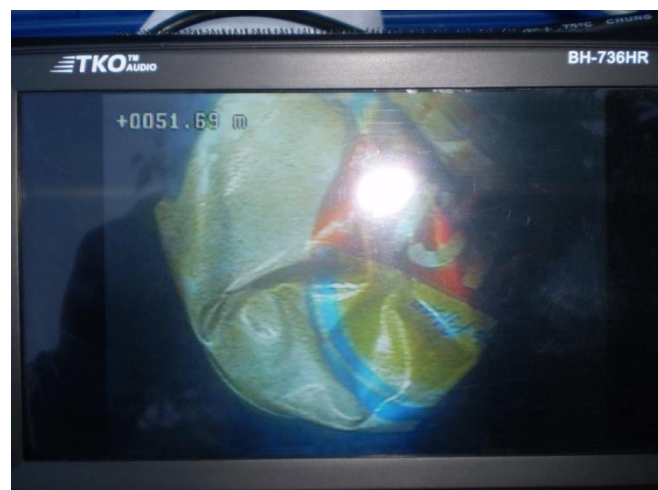
Figura 2- Imagem de lata de cerveja inserida de forma indevida ao poço verificada pelo perfilador óptico.

A falta de informações precisas sobre o processo construtivo de um poço, assim como seu perfil estratigráfico, seções filtrantes e até mesmo a sua profundidade, além da presença de objetos e outros materiais abandonados/introduzidos no poço (bomba, cabos, aterros de todo tipo) (Figura 2) faz necessária a perfilagem óptica dos poços. No entanto, anteriormente à filmagem das características construtivas do poço e de suas condições, se faz necessária sempre a descida de uma corda graduada para a verificação desses problemas, ou seja; se deve evitar descer o equipamento de filmagens sem antes realizar este procedimento. O ideal também é realizar um bombeamento para melhorar a visibilidade da água em profundidade, no entanto, este procedimento nem sempre é viável, técnica e economicamente, uma vez que a maioria dos poços investigados não possuem sistema de bombeamento instalado, fato este que, causaria a oneração da operação.

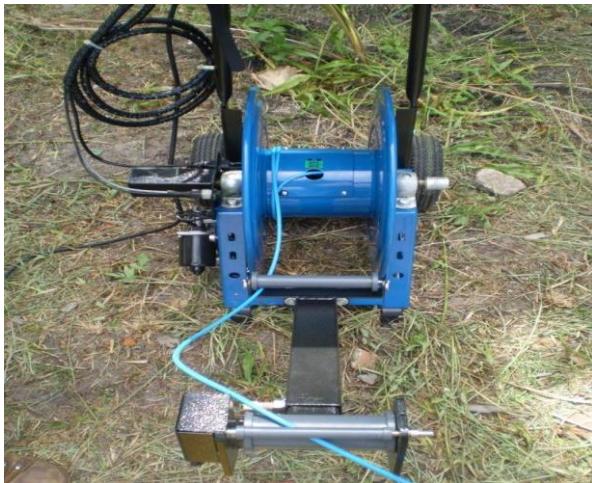
Figura 3 - Guincho do Perfilador óptico

Os cabos são ajustados no painel de controle, onde é plugado o motor do guincho (Figura 3), a gravadora de DVD e o cabo de força conectado a uma bateria de 12 volts (Figura 4). Existem 02 (duas) câmeras: a primeira faz a leitura em profundidade e a segunda realiza a visada lateral cobrindo um ângulo de 360°. Sua técnica de manuseio é relativamente simples, porém não se deve

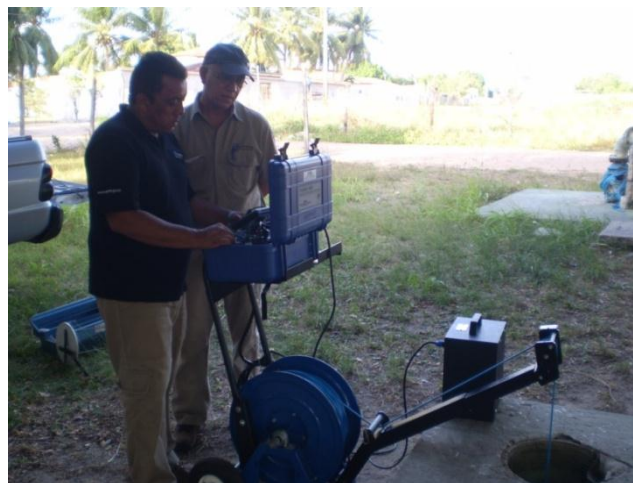
Figura 4 - Operação da perfilagem óptica em poço tubular profundo

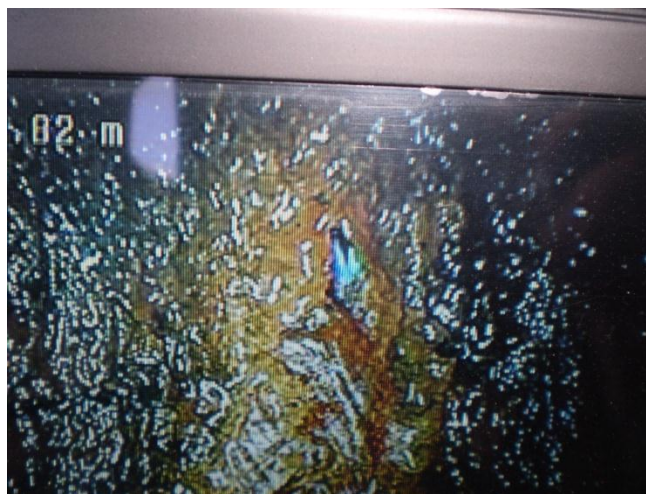
Figura 6 – Detalhe da imagem da tela gerada pelo perfilador óptico, ilustrando a incrustação da seção filtrante do poço.
