MONITORAMENTO DA QUALIDADE DA ÁGUA DE UM MANANCIAL HÍDRICO SOB INFLUÊNCIA DE ATIVIDADES ANTRÓPICAS, NO MUNICÍPIO DE PELOTAS, RS – BRASIL.

MONITORING OF WATER QUALITY OF A SOURCE WATER UNDER INFLUENCE OF ACTIVITIES ANTHROPIC, IN PELOTAS, RS - BRAZIL.

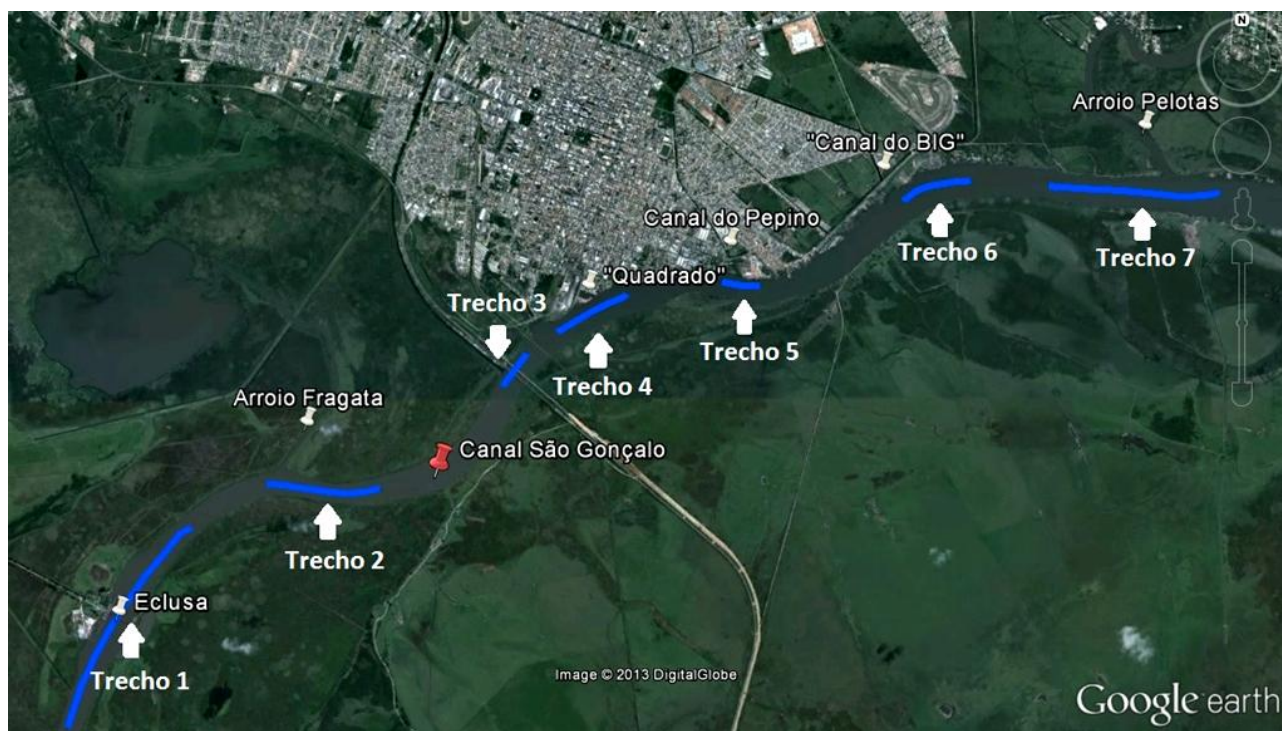
Figura 1 – Localização das áreas de influência monitoradas. Fonte: Adaptado de Google Earth, 2011.

O trabalho foi desenvolvido avaliando a qualidade da água de um extensão de aproximadamente 14 Km do Canal São Gonçalo (Figura 1), este que faz a ligação entre a Laguna dos Patos e a Lagoa Mirim e que possui extrema relevância econômica e ambiental para a região. O trecho do canal que margeia o município de Pelotas recebe influência de diferentes tributários, sendo eles: Arroio Fragata, Canal Santa Bárbara, Canal do Pepino e Arroio Pelotas. O Canal Santa Bárbara e o Canal do Pepino são dois grandes receptores do escoamento das águas pluviais e do esgoto urbano do município. Em determinados trechos desses canais se desenvolveram populações às suas margens. Essa ocupação irregular contribui com a degradação desses ambientes, devido a supressão da vegetação das margens, ao acúmulo de lixo e ao lançamento de esgotos sem nenhum tipo de tratamento. Considerando a carga poluidora que chega ao Canal São Gonçalo através desses tributários, também foi inserido no monitoramento, amostragens diretamente no Canal do Pepino.
