# **AVALIAÇÃO DA QUALIDADE DA ÁGUA DO IGARAPÉ PARACURI.**

*Aline Mamede de Moraes<sup>(1)</sup>; Andréa de Souza Fagundes<sup>(2)</sup>*

*Instituto de Ensino Superiores da Amazônia- IESAM*

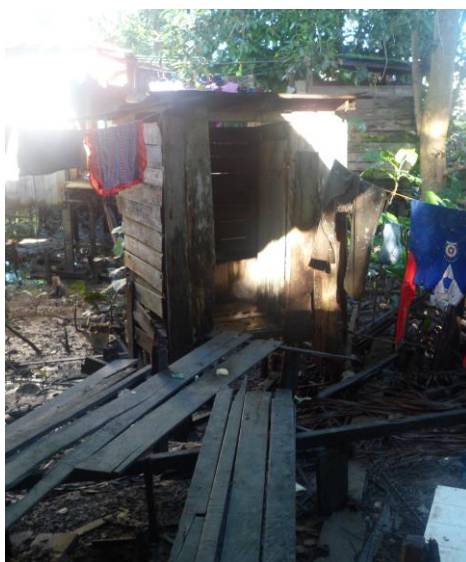
Com a visita ao local foi possível observar que muitas moradias (palafitas), apresentam seus banheiros no fundo da casa, onde o descarte é feito diretamente no igarapé, sem nenhum tratamento, caracterizando por tanto uma potencial fonte poluidora.

**Figura 04**- Foto de um dos banheiros - 04/05/2013

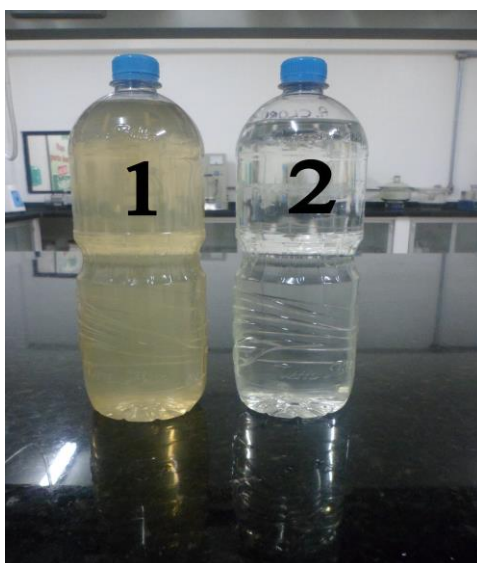
É possível observar claramente a diferença de cores das duas amostras coletadas , como mostra a figura 05. Com a primeira campanha já realizada, foi possível se fazer as análises físico-químicas e microbiológicas das amostras. As interpretações dos valores obtidos nas análises para a amostra da água bruta foram feitas conforme a resolução CONAMA 357/05, onde cada amostra foi analisada separadamente. Esses resultados estão descritos por meio de tabela (Tabela 01). E para a amostra da água com cloro os resultados foram analisados e comparados conforme a PORTARIA 2.914/11 (Tabela 02).

**Figura 05** – Água bruta (1) e Água tratada (2).

Analisando os resultados apresentados na tabela 01, é possível constatar que os valores de turbidez, cor verdadeira, pH e OD não estão de acordo com os valores estabelecidos pelo CONAMA nº 357/05 resolução a qual foi utilizada como valores de referências. Já os resultados analisados com a água após o tratamento (adição de cloro) que é realizado pelos próprios moradores, apresentaram a cor aparente e os coliformes fecais e totais acima dos valores estabelecidos pela PORTARIA 2.914/11 que faz referencia para água potável, visto que mais de 50% dos moradores utilizam essa água tratada para consumo humano.
