Métodos de avaliação rápida da integridade ambiental aplicados à Bacia do Ribeirão Sozinha, Goiás

Methods for rapid assessment of environmental integrity applied to Ribeirão Sozinha Basin, Goiás

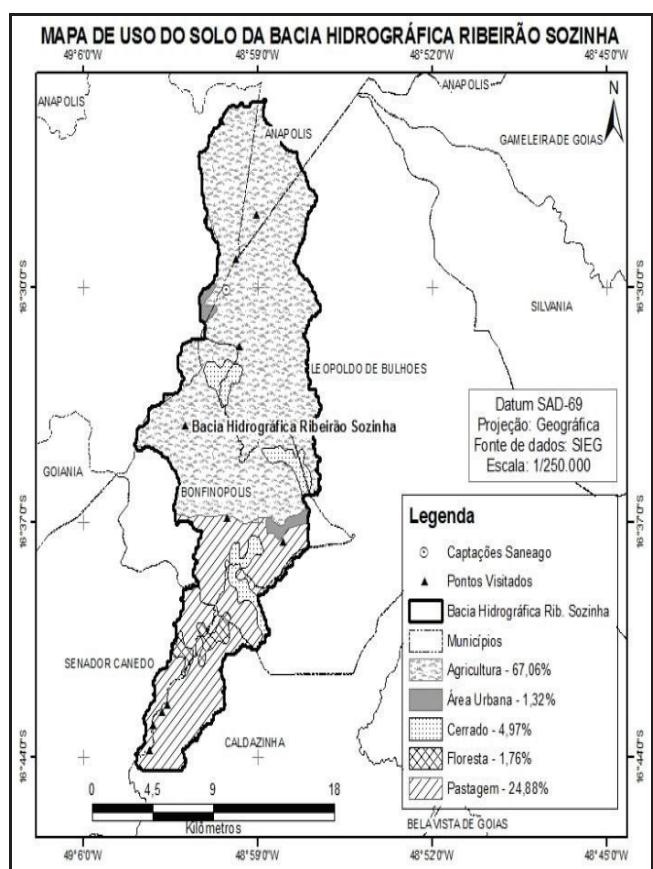
Figura 2 - Mapa de uso do solo da Bacia Hidrográfica do Ribeirão Sozinha, Goiás

Conforme o mapa de uso dos solos (Figura 2), percebe-se que a atividade agrícola foi considerada o uso do solo predominante nesta bacia, com 67,06% da sua área total.

Conforme informações do IMB (2013) no ano de 2012, o estado de Goiás foi considerado o 3º maior produtor de rebanho bovino do Brasil. Isso confirma as informações apresentadas na Figura 2 de que as pastagens contribuem para o segundo maior uso de solos no estado, com 24,88% da área total da bacia.

pam somente 6,93% de toda a área da microbacia do Ribeirão Sozinha (Figura 2).

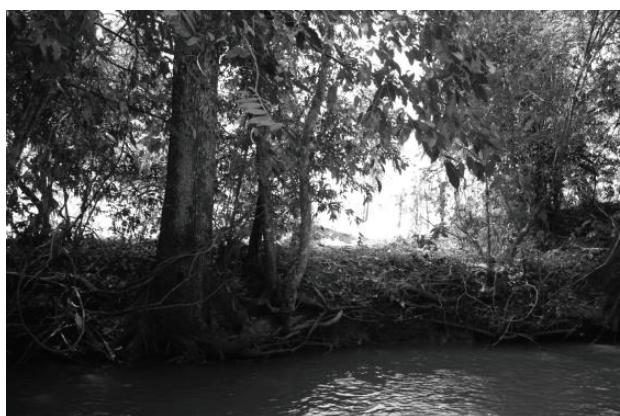
Na Tabela 2, pode-se ver que nos trechos GOI4 e GOI6 a maioria dos impactos é de “pequena” intensidade. Na região do trecho GOI4, parte da vegetação é nativa e parte está desmatada para pastagem (Figura 3). No trecho GOI6, na montante do ribeirão há uma indústria de pequeno porte, que capta a água deste por meio de uma bomba d’água (Figura 4).

Figura 3 - Trecho GOI4, situado na Bacia do Ribeirão Sozinha, em Goiás, com mata ciliar desmatada e leito do ribeirão preservado

As maiores pontuações obtidas na situação ambiental “natural” foram as dos pontos GOI3, GOI4 (Figura 3), GOI8.1 (Figura 11) e GOI11.1 (Figura 14), situados em áreas de agropecuária. Nesses trechos, as melhores pontuações foram dadas na primeira parte do protocolo. Esses trechos tiveram melhores pontuações em relação às características da água, do sedimento e do tipo de fundo.

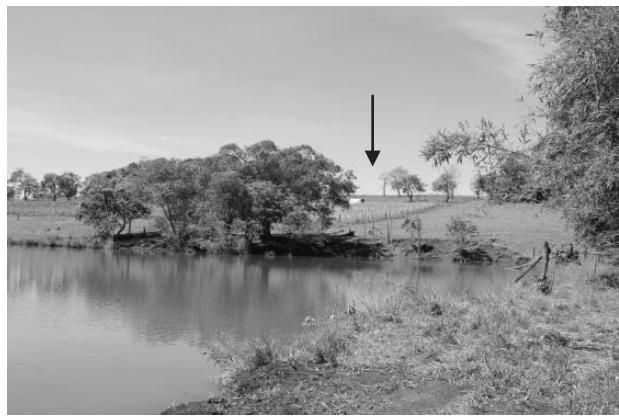
Nos trechos GOI1, GOI3 e GOI5, o resultado da matriz indicou que grande parte dos impactos foi de “pequena” e “grande” intensidade. No trecho GOI1, o córrego possui diversos represamentos e grande parte da área de preservação permanente foi destruída para atividade agropecuária (Figura 5). Já o trecho GOI5 está inserido em uma área de plantação de tomates (Figura 6, conforme a seta), há barramentos no corpo

Figura 6 - Trecho GOI5, localizado na Bacia do Ribeirão Sozinha, Goiás, com margens desmatadas, acima se vê a plantação de tomate (seta)

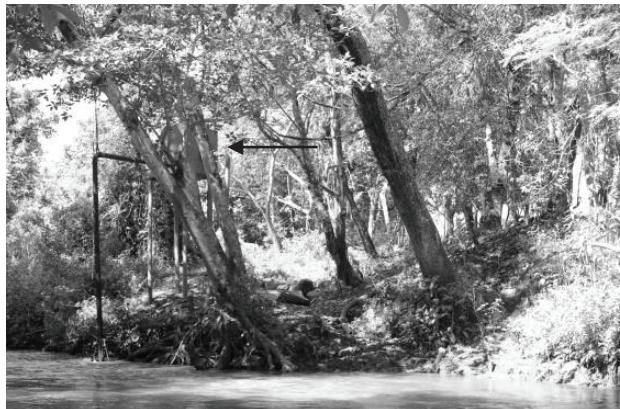
Figura 4 - Trecho GOI6, situado na Bacia do Ribeirão Sozinha, em Goiás, com bomba mecânica (seta)

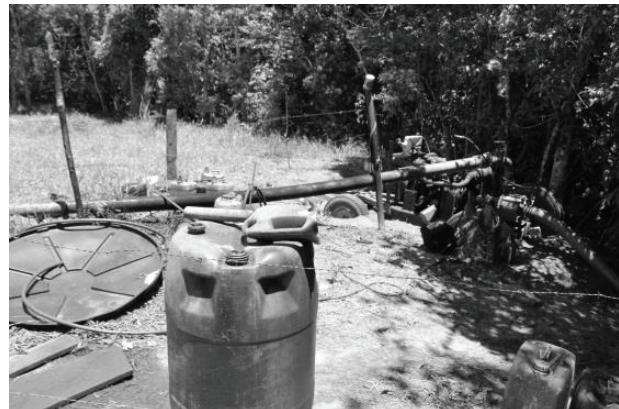
Figura 7 - No trecho GOI3, localizado na Bacia do Ribeirão Sozinha, em Goiás, há uma bomba para irrigar as margens do rio, além de diversos tonéis de óleo abandonados ao seu redor

hídrico que está assoreado e as margens foram desmatadas e estão instáveis. Na região do ponto GOI3 há a presença de bombas (mecânicas) e encanamentos de água, utilizados para a irrigação de uma lavoura de tomate (Figura 7). Neste trecho havia muitos tonéis de óleo dispostos às margens do ribeirão.

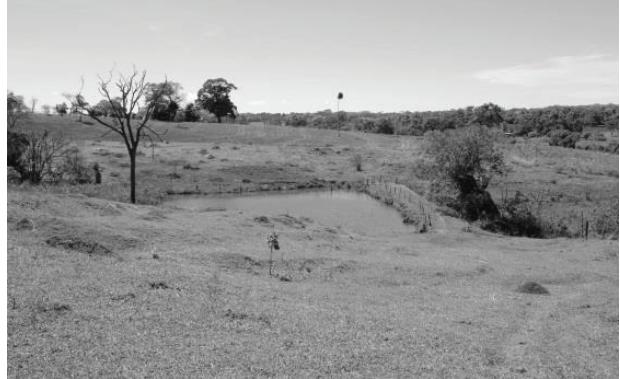
Figura 5 - Trecho GOI1, situado na Bacia do Ribeirão Sozinha, em Goiás, possui as margens do córrego desmatadas e córrego represso

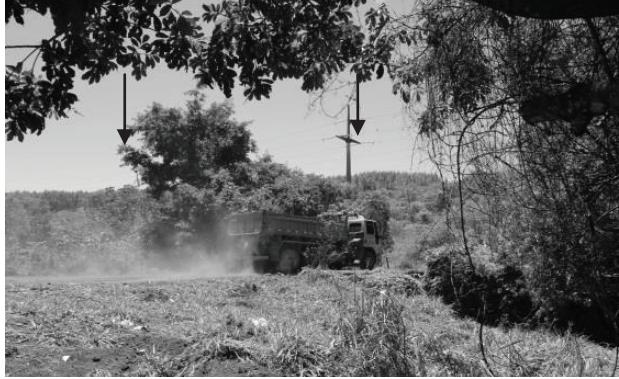
Figura 8 - Trecho GOI2, situado na Bacia do Ribeirão Sozinha, em Goiás, onde se pode ver o tráfego de veículos sobre o ribeirão

de *Eucalyptus* spp. (Figura 8, conforme as setas). O córrego é cortado por estrada rural de tráfego intenso e suas margens são instáveis e desflorestadas. Já o trecho GOI7 trata-se de uma área urbana situada na cidade de Bonfinópolis, cuja região abrange uma área muito degradada, uma vez que neste trecho houve a concentração da maior quantidade de atividades antrópicas impactantes dentre os pontos amostrais, segundo a matriz de Leopold. O riacho desta região foi soterrado por obra para a

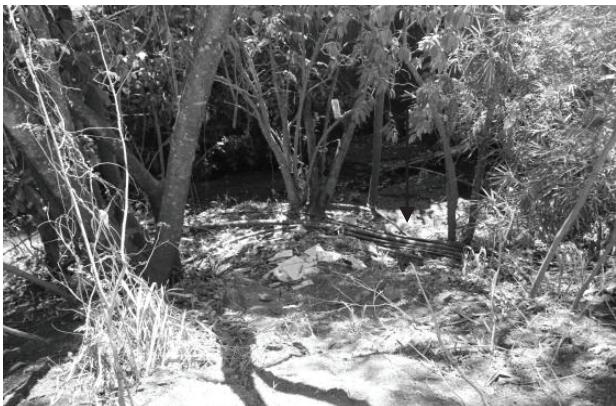
Figura 9 - Trecho GOI7, situado na Bacia do Ribeirão Sozinha, em Goiás, possui lixo (seta) e tubulações de esgoto

construção de uma avenida de grande tráfego de veículos (Figura 9). O riacho apresentava-se assoreado, havia lixo e erosões em sua margem. No ponto GOI10.1, o ribeirão possui mata ciliar estreita e em alguns pontos está completamente desflorestado (Figura 10), as margens possuem erosões e há a presença de lixo.

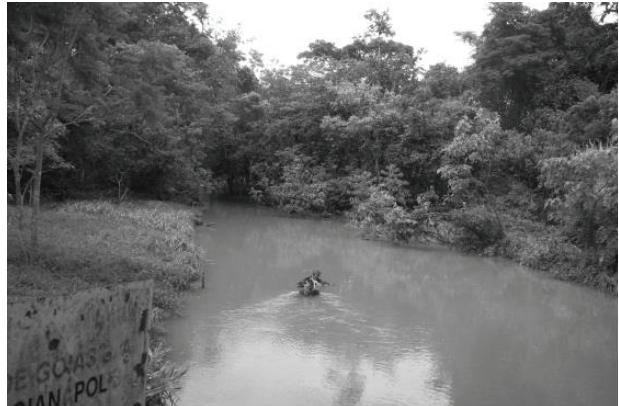
Figura 12 - O ribeirão do trecho Captação, situado na Bacia do Ribeirão Sozinha, em Goiás, possui as margens desmatadas e está represado

Nos pontos amostrais GOI9.1, GOI11.1 e “Captação”, a maioria dos impactos antrópicos foram considerados de “média” ou “pequena” intensidade, pois esses trechos estão em região agropecuária. O Ribeirão Sozinha, no trecho Captação, possui barramentos (Figura 12), há a presença de erosões e suas margens apresentam-se desmatadas. Já no trecho GOI9.1 há desmatamento

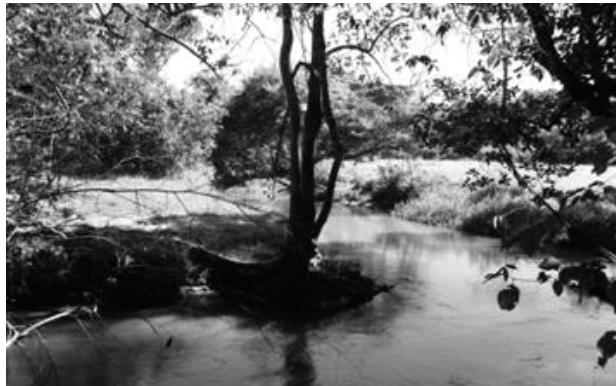
Figura 10 - Ponto GOI10.1, situado na Bacia do Ribeirão Sozinha, em Goiás, apresenta-se com mata ciliar desmatada

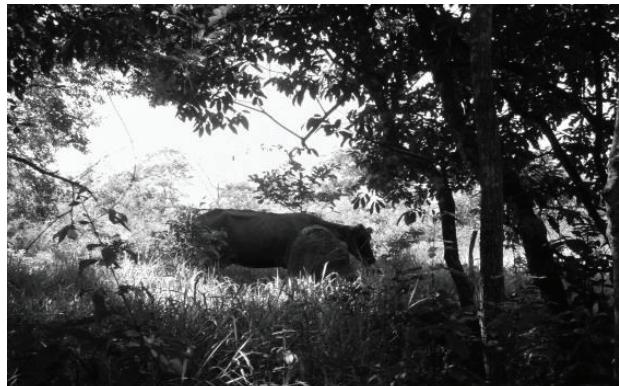
Figura 13 - Trecho GOI9.1, situado na Bacia do Ribeirão Sozinha, em Goiás, a atividade de pecuária às margens do ribeirão

e as margens estão assoreadas e erodidas (Figura 13).

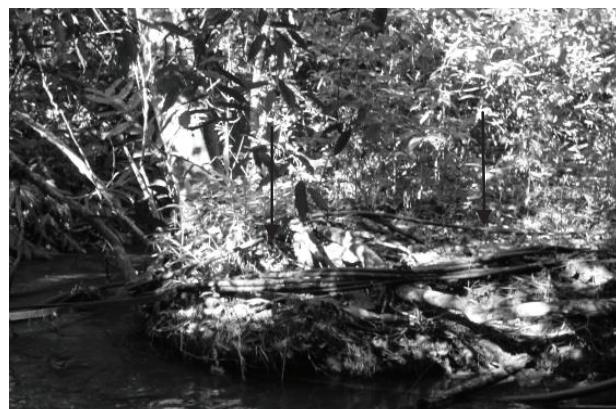
Figura 11 - No trecho GOI8.1, situado na Bacia do Ribeirão Sozinha, em Goiás, é possível ver tubulações (setas)

No trecho GOI8.1 há uma equidade entre a quantidade de impactos de “grande”, “média” e “pequena” intensidade. Nesse ponto amostral o ribeirão foi canalizado para a construção de uma ferrovia, há diversas tubulações abandonadas no leito

do corpo hídrico, utilizadas ou para o despejo de efluentes ou para o bombeamento de água; a determinação correta de seu uso não pode ser realizada (Figura 11).

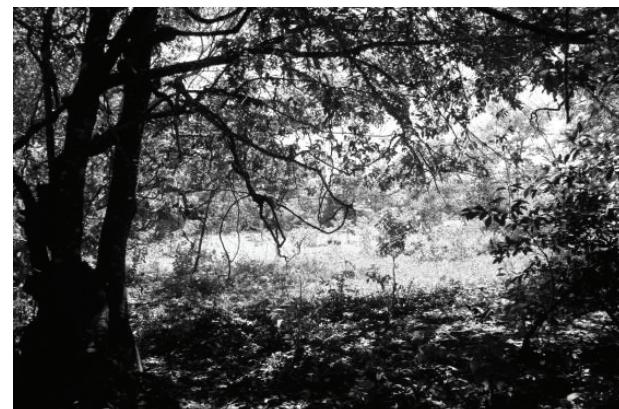
Figura 14 - Trecho GOI11.1, situado na Bacia do Ribeirão Sozinha, em Goiás, apresenta-se com mata ciliar desmatada

O ponto GOI11.1 foi o que menos apresentou impactos entre todos os pontos avaliados pela matriz, apesar de esse trecho ser uma região de pastagem e o ribeirão estar com margens desflorestadas (Figura 14).
