Avaliação ambiental para restauração hidrológica e fluvial em áreas degradadas por atividades de mineração

Priscilla Moura, Adriana Cardoso, Ana Clara Santos e Márcio Baptista

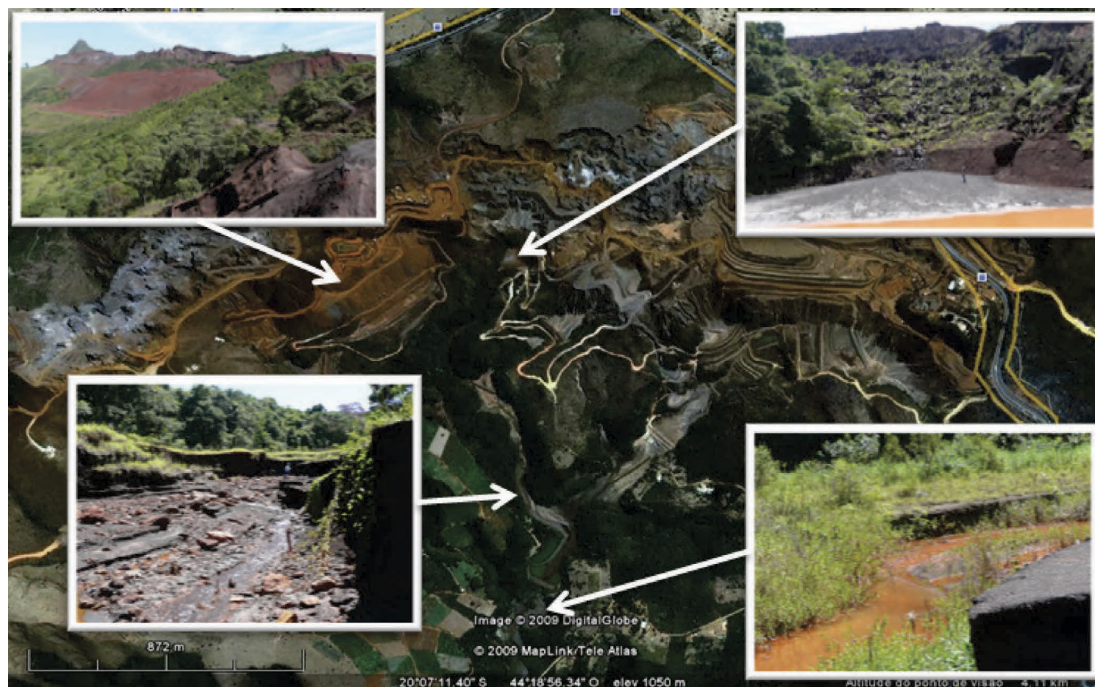
FIGURA 7. Condições da Bacia do Quéias (Santos, 2010).

Grande parte da bacia do córrego Quéias apresenta-se bastante degradada e longe de uma situação de equilíbrio, como pode ser observado na Figura 7. Podem ser apontadas como principais fatores de degradação, a alteração significativa na topografia e a remoção da cobertura vegetal em grande parte da bacia. Não foi realizado reflorestamento após o término das atividades de lavra, deixando-se o solo exposto por um longo período, levando à ocorrência de processos erosivos em larga escala nas áreas de topografia mais acidentada, incluindo os cursos de água de maior declividade. Associado aos processos erosivos observa-se a sedimentação de um grande volume de finos à jusante, nos trechos de menor declividade dos cursos de água.

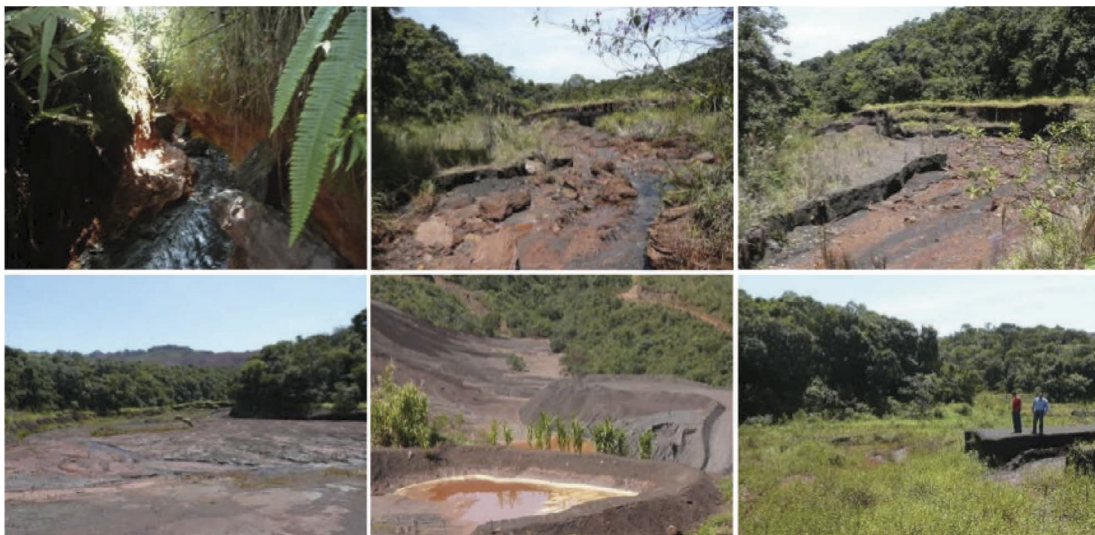
FIGURA 8. Trechos típicos dos cursos d'água da bacia do Quéias.

O diagnóstico dos trechos homogêneos demonstrou que todos os trechos da área em estudo sofreram alterações. Certos trechos – 11 no total – foram suprimidos, com a implantação de desvios, diques e barragens. Do ponto de vista físico, a maior parte dos trechos apresentou importantes alterações de largura, profundidade, declividade, inclinação e revestimento nos leitos maior e menor. Com relação aos aspectos funcionais, todos os trechos apresentaram alterações no que diz respeito à assoreamento. A qualidade da água dos trechos analisados se mostrou satisfatória, tendo sido observadas alterações apenas referentes à turbidez. Na Figura 8, com fotografias de trechos típicos da bacia do Quéias, pode-se observar trechos em bom estado de conservação e outros com morfologia bastante alterada e presença de sedimentos.
