QUALIDADE DA ÁGUA SUBTERRÂNEA E SEUS REFLEXOS AMBIENTAIS E SOCIAIS: o caso do bairro Jardim Catarina.

Bárbara Zambelli Martins Garcêz¹; Ana Valéria Freire Allemão Bertolino²; Luiz Carlos Bertolino²

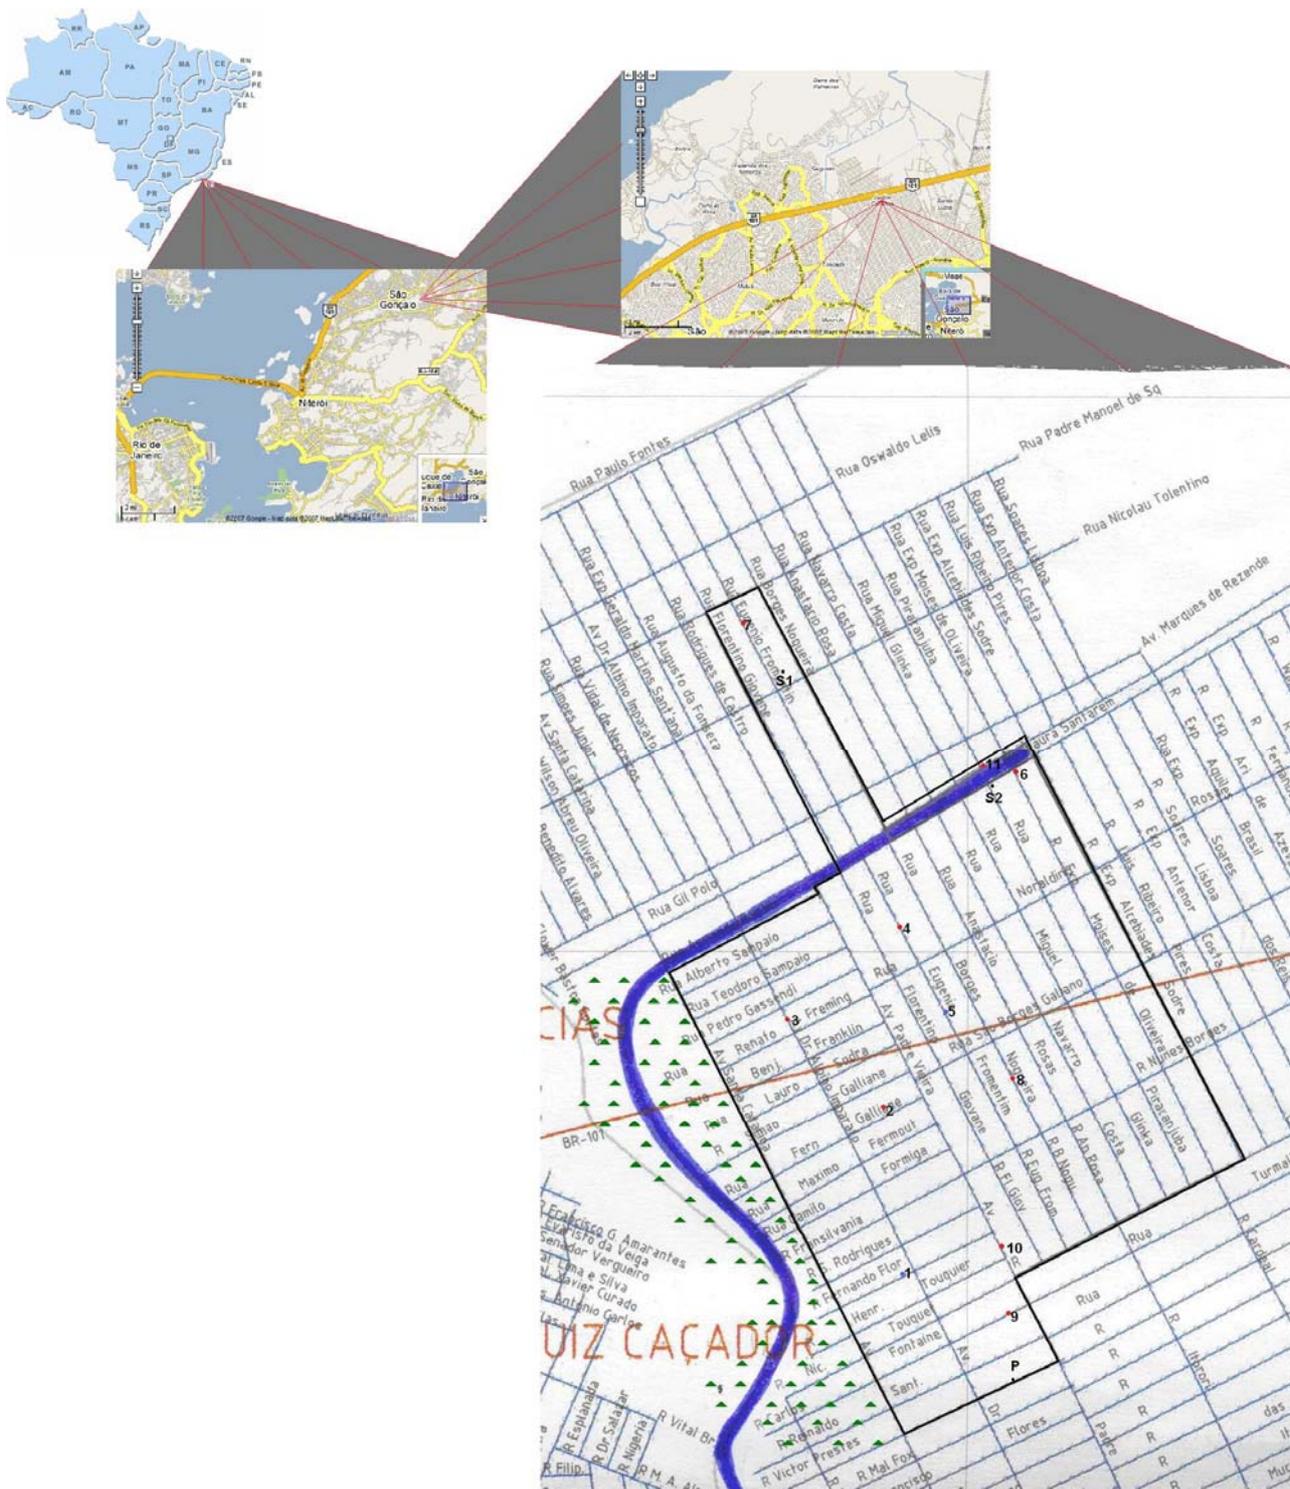
Figura 1 – Mapa de localização do Município de São Gonçalo e do bairro Jardim Catarina, compreendendo os pontos de coleta de água (representado pelos números – pontos vermelhos: contaminação biológica e pontos azuis: próprios para o consumo); os pontos de coletas de amostras de solo (S1 e S2); o ponto onde foram instalados os pluviômetros (P). A Área de estudo encontra-se delimitada em preto.

A área de estudo do presente projeto monográfico consiste no Bairro de Jardim Catarina, que se localiza no Município de São Gonçalo, Estado do Rio de Janeiro, Região Sudeste, Brasil (figura 1). O Jardim Catarina foi um exemplo de loteamento irregular, ocupado sem nenhuma infraestrutura básica, sendo a área uma região totalmente desaconselhada para a construção civil, visto que o solo da região é hidromórfico. Isso gerou sucessivas inundações ao longo da história do bairro.

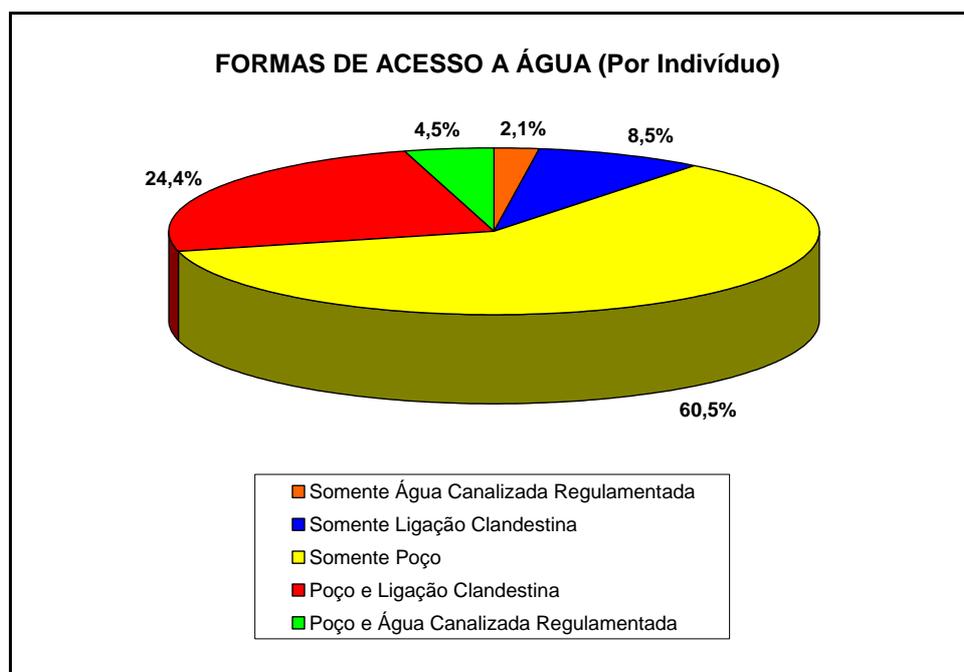
Figura 2 - Gráfico apresentando as diferentes formas de acesso a água que possui a população entrevistada, através dos questionários, em valor percentual.

Das pessoas entrevistadas observou-se que uma maioria só tem acesso à água para consumo através de poços, sejam eles artesianos ou superficiais (60,5%, figura 2). Uma porção considerável obtém água através de ligações clandestinas na rede principal, o que também gera riscos potenciais, visto que essas ligações são improvisadas e realizadas pelos próprios moradores, que não dispõem de qualificação para tal serviço. Daí o surgimento de vários problemas relatados pelos próprios, tais como: inundações, pouca pressão da água, problemas de qualidade. Somente uma ínfima parte da população é servida pela CEDAE, estando concentrados na Avenida Albino Imparato, onde segundo os moradores, passa o duto central da Companhia. Apesar de tal carência de água tratada e legalizada, muitos moradores informaram que recebem ou já receberam conta de água da CEDAE.

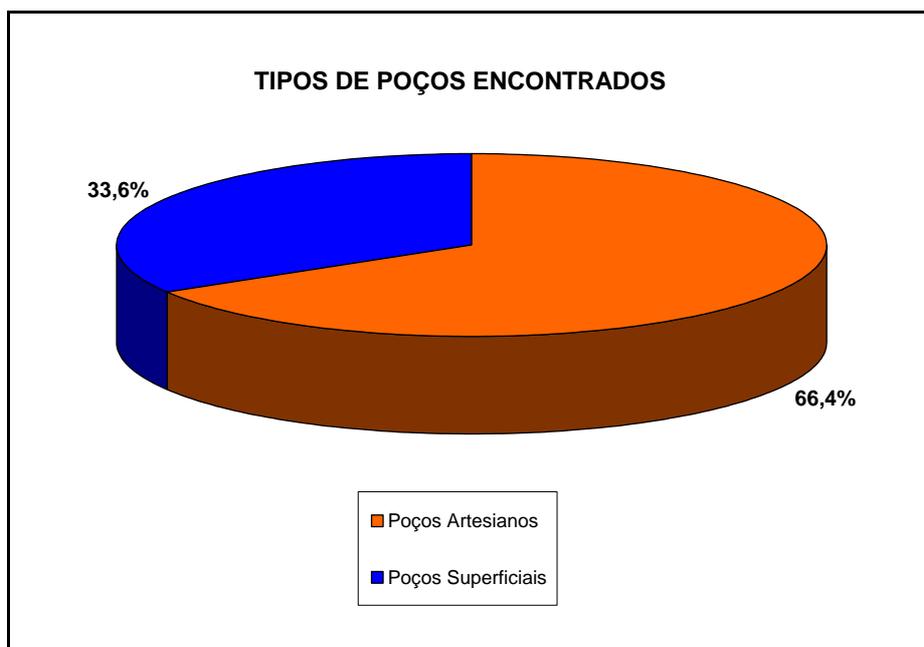
Figura 3 - Gráfico apresentando o percentual comparativo dos dois tipos de poços encontrados nas residências onde o questionário foi aplicado.

Um outro dado bastante surpreendente fornecido pelo questionário foi a grande quantidade de poços artesianos em detrimento a quantidade dos poços superficiais (figura 3). Isso chamou a atenção pelo fato da área estudada ser muito carente de recursos e a abertura de poços artesianos ser mais cara e demandar por mais tecnologia. Inicialmente a lógica levava a supor que a quantidade de poços superficiais, que são mais simples e baratos, seria consideravelmente maior. A explicação encontrada para essa divergência foi exatamente à qualidade da água. A maioria da população que

hoje possui poço artesiano já possuiu poço superficial que quando não apresentava sérias alterações de cor, sabor e cheiro, acabou por secar. Isso já começa a denunciar sérios comprometimentos do lençol freático mais superficial. Segundo informações fornecidas pela própria população, durante as entrevistas, a abertura desses poços raramente é feita envolvendo pagamento em espécie, mas geralmente através de trocas de serviços prestados. Um exemplo foi apresentado por um dos moradores que é pedreiro: um amigo que tinha acesso à máquina necessária para abertura de poço artesiano ofereceu o serviço em troca do morador “bater a laje” da sua casa.

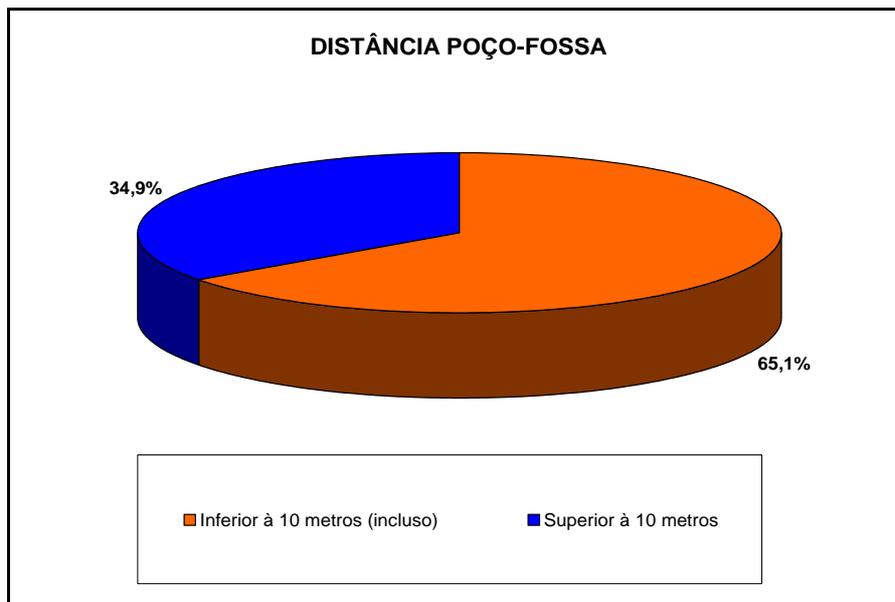
Figura 4 - Gráfico apresentando o percentual das fossas em relação a distância destas aos poços nas residências onde o questionário foi aplicado.

No caso das fossas, existem também problemas. A maioria das fossas encontra-se muito próxima dos poços (65,1%, figura 4). Em algumas residências observou-se distância poço-fossa menor que 2 metros, quando o recomendado é acima de 10 metros. Em épocas muito chuvosas, o solo não comporta a grande quantidade de água que entra no sistema, satura rapidamente, o nível do lençol sobe e frequentemente ocorre o transbordamento da fossa e a conseqüente mistura do esgoto doméstico com a água do poço. Outra questão importante é a forma como as fossas são utilizadas. Em grande número, elas são receptoras de todo o resíduo doméstico, tanto o esgoto do banheiro quanto águas de pia e chuveiro, misturada a sabão. A fossa que deveria ser um ambiente onde bactérias decomporiam o esgoto torna-se apenas um recipiente armazenador, pois o sabão proveniente das demais águas da casa, que deveriam direcionar-se a caixa de gordura, elimina as referidas bactérias.

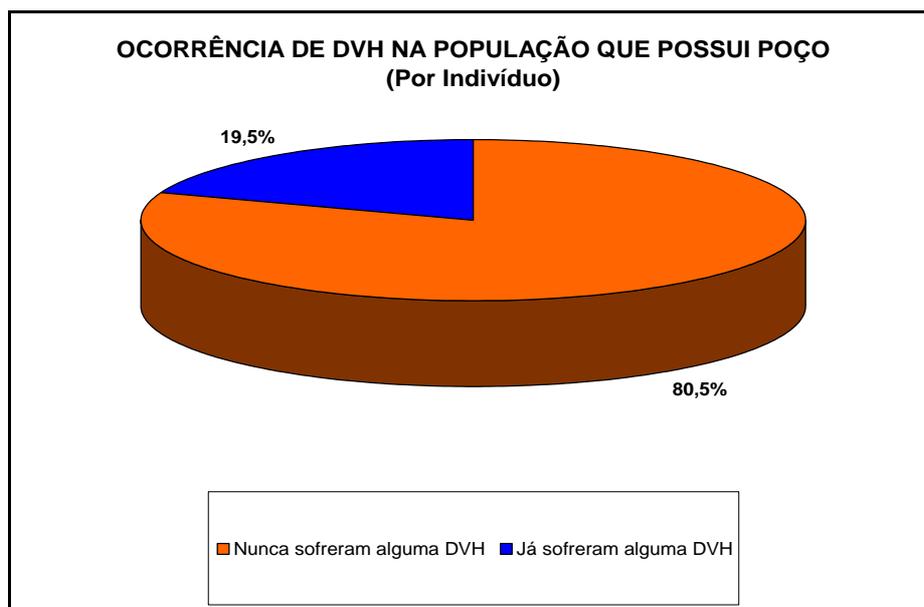
Figura 5 - Gráfico demonstrando o percentual da ocorrência de DVH (Doença de Vinculação Hídrica) na população em que o questionário foi aplicado.

A pesquisa revelou um índice considerável de pessoas que já sofreram enfermidades relacionadas à qualidade da água (19,5%, figura 5). Acredita-se que este índice seja ainda maior do que o revelado pela população, visto que muitos moradores sentem-se constrangidos em falar sobre sua saúde, achando que ter tido alguma doença seria sinal de falta de higiene pessoal.

Das doenças colocadas pela comunidade, a mais citada foi a de pele, seguida pelas perturbações gastrintestinais, que se manifestam através de sintomas como diarreia e ânsia de vômito. Houve ainda relatos de hepatite, cólera e verminoses.
