# MAPEAMENTO E AVALIAÇÃO DA QUALIDADE DAS ÁGUAS DOS OLHOS D'ÁGUA E NASCENTES NA BACIA DO RIO BELÉM: Sub-Bacia da Barreirinha.

*Cleodenir Duarte Cardoso Alves Zanoni<sup>1</sup> & Harry Alberto Bollmann<sup>2</sup>*

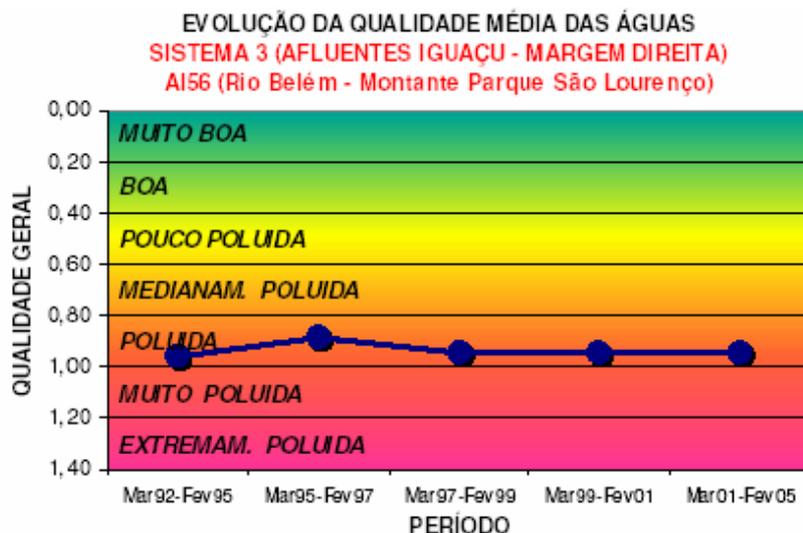
Para melhor observar a variação da qualidade das águas do ponto amostral nos períodos amostrais considerados, é também apresentada a Figura 2. O gráfico mostra a variação dos valores medianos dos valores da avaliação integrada da qualidade das águas. Assim pode-se constatar o comprometimento da qualidade das águas da sub-bacia da Barreirinha, caracterizando-se como poluída em todos os períodos amostrais.

Figura 2 – Evolução da qualidade média das águas no ponto estudado.

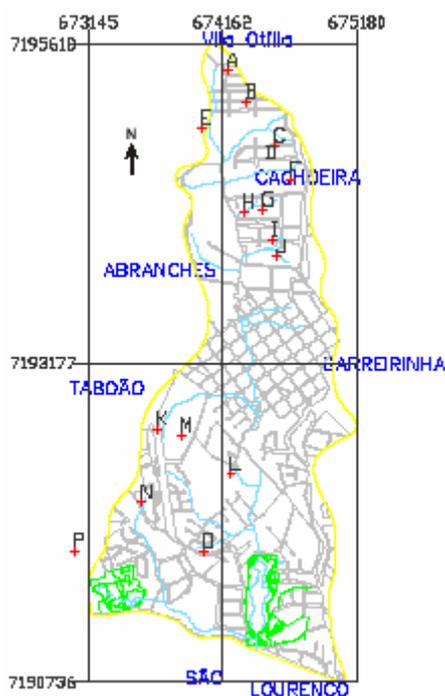
Com base no mapa, COMEC (2000), deu-se o levantamento por GPS das coordenadas UTM das dezoito principais nascentes e olhos d'água da região. No entanto, em dois desses pontos não se encontrou a nascente, por estarem em uma área com a urbanização já consolidada próximo à Igreja da Barreirinha, e talvez estarem completamente alterados, canalizados ou aterrados. Estes dados foram alocados no mapa com o resultado apresentado na Figura 3.

Figura 3 – Mapa dos pontos estudados.

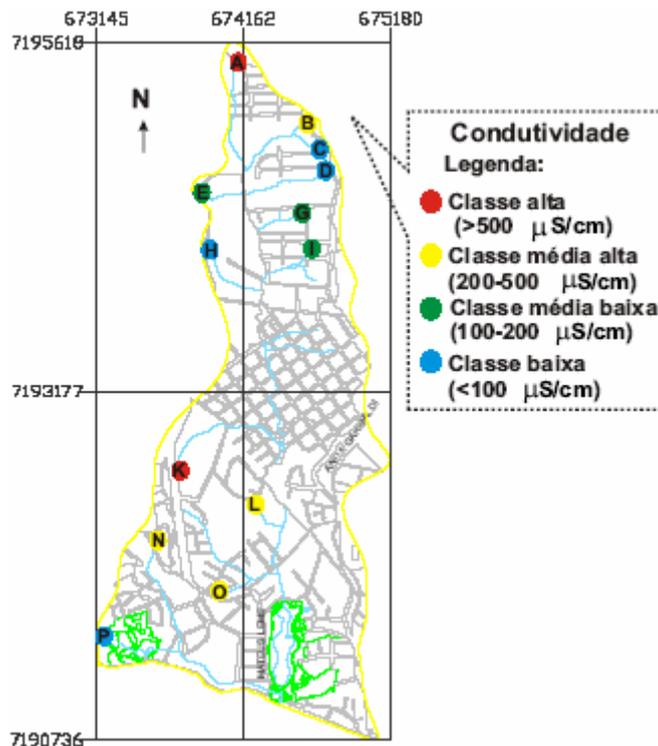
Com base nessa classificação, determinou-se que a avaliação da qualidade das águas, através do Índice de Qualidade das Águas, dar-se-ia nos pontos de menor e maior condutividade de cada uma dessas classes, ou seja, nos pontos A, B, D, E, I, K, O e P. A partir dessa classificação, efetuou-se um mapa apresentado na Figura 4.

Apesar de alguns pontos apresentarem valores considerados baixos de condutividade a situação das nascentes é alarmante, visto que aproximadamente metade dos pontos encontram-se seriamente prejudicados, ou por despejos pontuais de esgotos sanitários, como é o caso do ponto K de maior condutividade, ou por maior susceptibilidade à contaminação difusa pela remoção da mata ciliar e maior exposição do solo a montante, como o ponto A.

Figura 4 – Mapeamento de acordo com a condutividade.

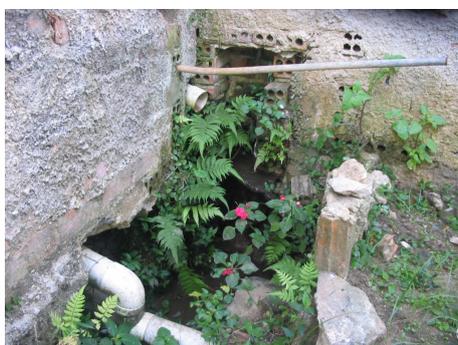
- Urbanização intensa, ocupação da nascente, com edificações e aterramento da mesma, sem qualquer preservação da mata ciliar ou recuo, Figura 5.

Figura 5 – Foto da urbanização intensa.

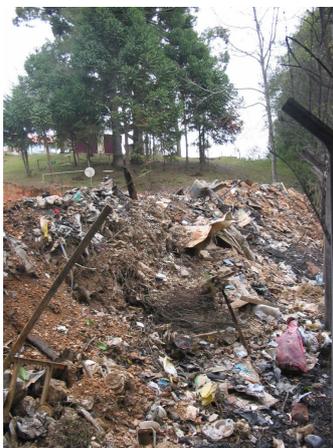
- Disposição de resíduos de poda de árvores, destinação inadequada de resíduos de poda de arvores na nascente, ou em um raio de aproximadamente 50 m.
- Disposição de resíduos de ferro velho, destinação inadequada de componentes veiculares contaminando o solo e a água, pois diversos componentes contem substâncias perigosas, como metais pesados, Figura 6.

Figura 6 – Foto da disposição de resíduos de ferro velho.

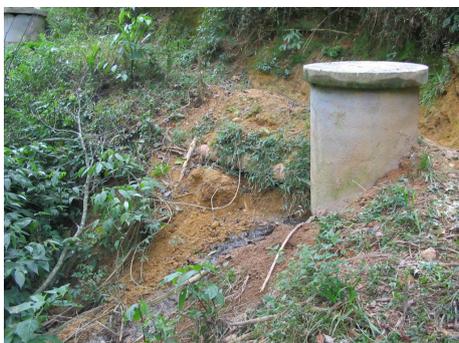
- Aporte de esgotos sanitários, comprometimento da nascente pelo derramamento de esgotos sanitários domiciliares devido à falta de rede coletora, descontinuidades ou vazamentos na rede, Figura 7.

Figura 7 – Foto do aporte de esgotos sanitários.

O aporte de esgotos sanitários também prejudica a qualidade das nascentes, atingindo cerca de 30% dos pontos estudados. Cabe salientar o caso do ponto K que encontra-se muito contaminado por esgotos sanitários, fato comprovado pelo alta condutividade e o pior valor para o índice de qualidade das águas.

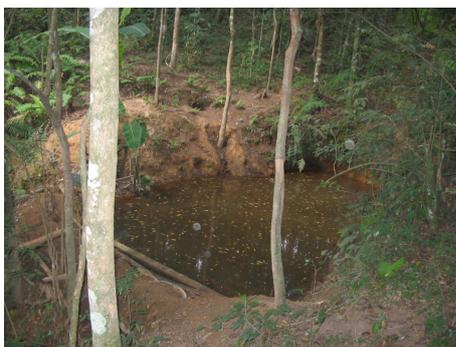
- Aporte de efluentes de tanque doméstico, destinação “in natura” de efluentes de tanques de lavar roupas, ricos em detergentes, que apresentam alta concentração de fósforo.
- Eutrofização, aporte de nutrientes causando um desequilíbrio biológico, nesse caso específico devido à criação de peixes em um laguinho que se forma a montante de uma das nascentes.
- Alteração do corpo d'água – canalização, alterando as características do corpo d'água, em conduto aberto ou fechado, em um raio de aproximadamente 50 m da nascente.
- Alteração do corpo d'água – barragem, interrupção do regime de escoamento natural do corpo d'água através da construção de uma barragem, que pode ser em solo ou qualquer outro material, alterando a vazão natural da nascente e o regime de sedimentos, Figura 8.

Figura 8 – Foto da alteração do corpo d'água – barragem.

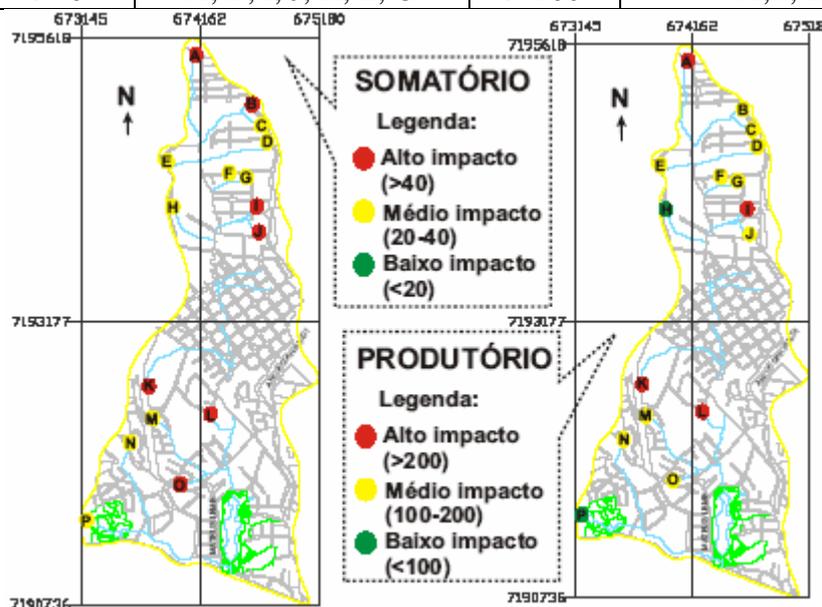
Os pontos também foram agrupados em classes referentes aos valores da agregação da matriz de avaliação de impactos ambientais, tanto pelo somatório quanto pelo produtório, conforme o Quadro 11. A partir daí, elaboraram-se mapas em relação a essa classificação para o somatório e para o produtório, Figura 9.

Figura 9 – Mapa de classificação dos impactos ambientais (somatório e produtório).

Esta classificação comprova que todas as nascentes encontram-se muito impactadas, uma vez que independente da forma de agregação (somatório ou produtório) a maioria dos pontos classificam-se como médio impacto ou alto impacto.

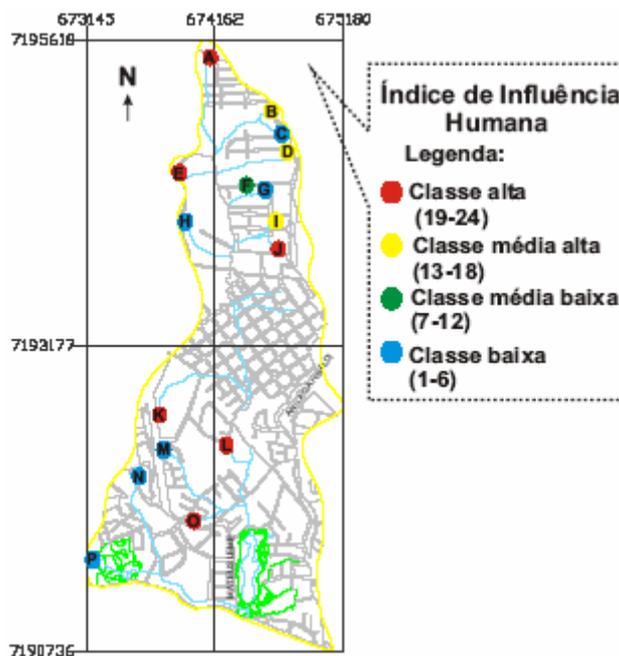
Aplicaram-se os protocolos de avaliação da influência humana nos dezesseis pontos estudados, e os resultados estão dispostos na Quadro 12. Os valores do índice de influência humana (IIH) foram agrupados em classes, conforme o Quadro 13, e dispostos no mapa, Figura 10.

Essa classificação demonstra duas classes predominantes em relação ao Índice de Influência Humana: a classe alta, que indica pontos muito poluídos por esgotos sanitários ou por resíduos da construção civil, e a classe baixa, caracterizando nascentes pouco poluídas por resíduos domiciliares. Isso demonstra uma limitação desse indicador, uma vez que parâmetros que indicam a

Figura 10 – Mapa de classificação segundo o índice de influência humana.

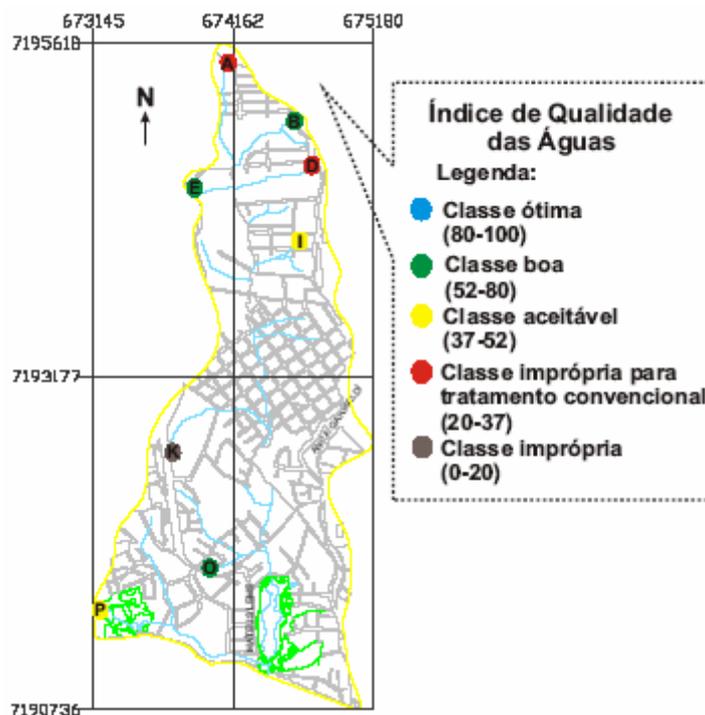
Figura 11 – Mapa de classificação segundo o índice de qualidade das águas.

No entanto o índice pode não retratar a condição geral dessas nascentes, pois o ponto E, apesar da preservação da mata ciliar, está comprometido pela disposição inadequada de resíduos sólidos e contaminado por esgotos sanitários devido a um vazamento da rede coletora cerca de 50m a jusante da nascente. Já o ponto O encontra-se em uma região completamente ocupada.
