INFLUÊNCIA DA URBANIZAÇÃO DA BACIA DO RIO JUNDIAÍ-MIRIM NAS ÁREAS DE DESAGUE E NO RISCO DE DESLIZAMENTOS

Resumo – O trabalho utiliza base de dados disponibilizados no zoneamento agroambiental da bacia do rio Jundiaí-Mirim, Jundiaí-SP. O objetivo foi identificar e analisar a degradação em áreas da causadas por enxurradas além de identificar áreas com risco em locais urbanizados. Foi determinada o fluxo de drenagem que cruzado com o mapa de uso e ocupação do solo permitiu obter uma carta de estudos. No limite de 200m além do perímetro urbano foram obtidos 43 pontos de análise. Através destes pontos foi realizado a comparação entre uma imagem local de 2002 e uma de 2009; permitindo elencar diferenças relativas aos efeitos dos impactos ambientais causados pelo fluxo de água. Outra análise cruzando a carta de declividade e a carta do perímetro urbano permitiu selecionar áreas cujo declive ultrapassou a 18%, consideradas como áreas de risco de deslizamento. A metodologia permitiu uma análise detalhada da influência da urbanização nas áreas da bacia. É evidente a influência da urbanização na magnitude dos processos erosivos em 41,86% dos pontos analisados. Há evidências de que as estrada

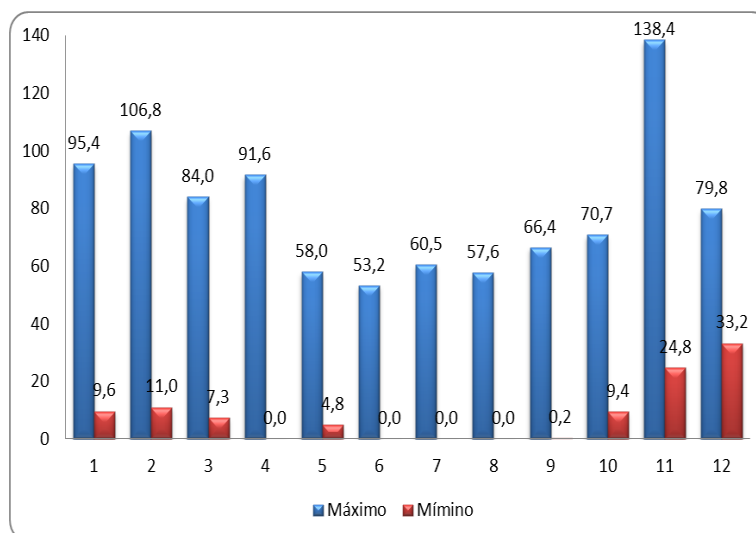
Figura 1 - Valores extremos mensais de queda máxima diária de chuva, no período de 1977-97, na Estação Experimental de Jundiaí.

Neste trabalho é utilizada a base de dados disponibilizados no zoneamento agroambiental da bacia hidrográfica do rio Jundiaí-Mirim (Moraes, 2002), que abrange uma área de 11750 ha, distribuída em três municípios (Jundiaí, Jarinú e Campo Limpo Paulista). As formas do relevo são compostas por colinas e morros altos, de topos convexos com vales de entalhamento médio (40 a 80 metros) e dimensão interfluvial média (750 a 1750 metros). As declividades dominantes entre 10 e 30%, que podem chegar a 60% em algumas vertentes. A precipitação pluviométrica anual atinge valor total de 1450 mm. O totais pluviométricos nos meses mais secos (junho, julho e agosto) atingem a faixa de 34 a 55 mm e durante os meses mais chuvosos (dezembro, janeiro e fevereiro), encontram-se entre 139 e 235 mm mensais. No período chuvoso, todos os meses apresentam quedas máximas diárias acima de 80 mm (Figura 1).

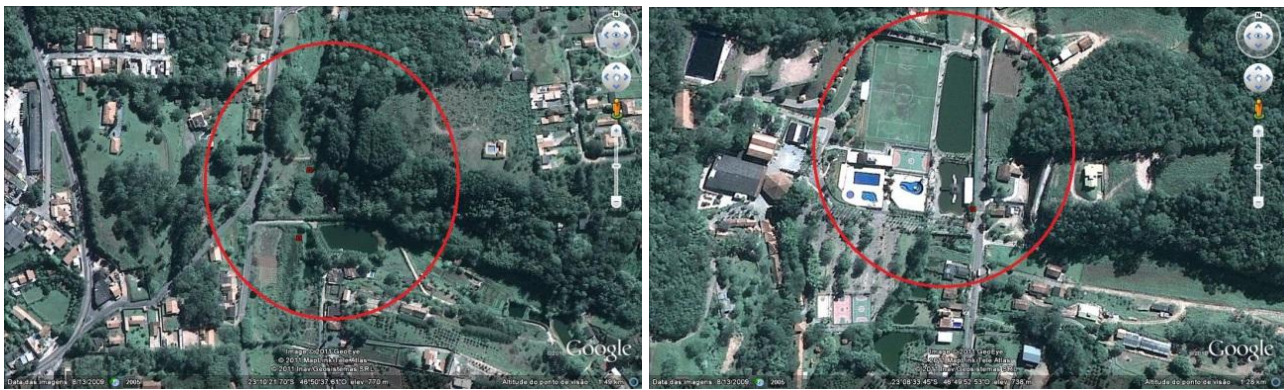
Figura 4. Pontos diretos de desagüe urbano em corpos hídricos na Bacia do Rio Jundiá-Mirim, SP.

Em 12 locais os pontos estavam próximos a lagos e cursos d'água, estes não apresentaram problemas de erosão devido obras de canalização e própria impermeabilização do solo até o curso d'água, porém são possíveis pontos de poluição pontual pelos resíduos advindos da enxurrada (Figura 4). A análise periódica da água nestes locais seria uma ferramenta de monitoramento de qualidade da água e bem estar dos que vivem em seu entorno, além de ser um indicador da necessidade de políticas de educação e gestão ambiental local, como exemplo a identificação de um ponto que constantemente tem alta carga de clorofórmios fecais advindos de um bairro com baixa infraestrutura de saneamento básico ou um ponto que apresenta acúmulo de lixo devido a problemas de coleta.

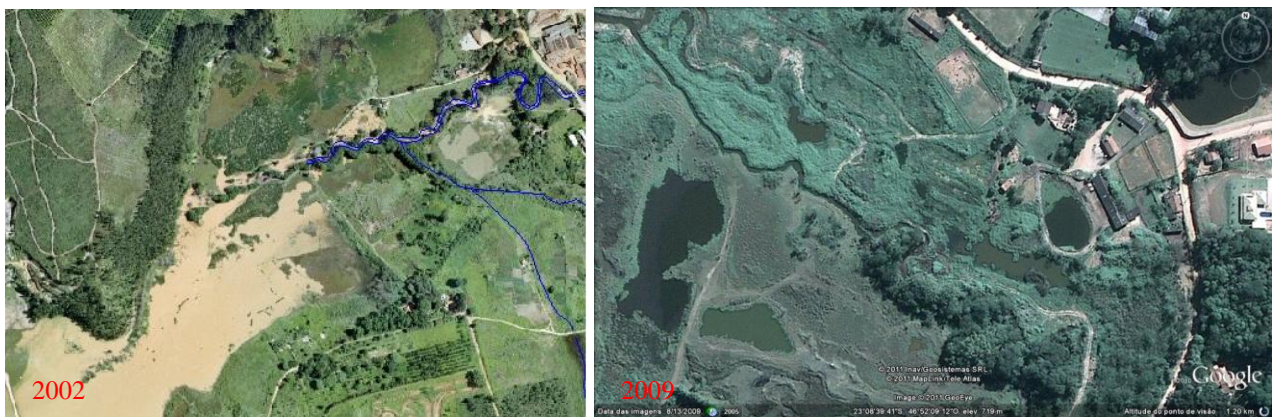
Figura 5 - Áreas depauperadas pela vazão, assoreamento, perda da vegetação ciliar e aumento de aguapé na Bacia do Rio Jundiá – Mirim, SP.

A área urbana analisada possui 476,93 ha e grande parte desta é impermeabilizada e nos meses mais chuvosos as quedas diárias facilmente ultrapassam 80 mm, isto gera um aumento significativo no volume de água. Apesar da não identificação de problemas em alguns dos pontos de desagüe ocorre drástico aumento da vazão nos cursos de água e consequentemente sua degradação por erosão marginal e/ou assoreamento, esta situação é agravada quando o curso é canalizado em algum trecho sem receber estruturas de contenção (diques e tanques) para atenuar a velocidade da água. Desta forma os problemas gerados em um ponto são transferidos a jusante, afetando sua resiliência (Figura 5).

A urbanização modifica os processos ecológicos naturais, a formação do relevo local aliada aos altos índices pluviométricos do local contribui para potencializar os efeitos da impermeabilização do solo, a enxurrada gerada ao atingir áreas sem capacidade para absorver tal energia sofre um gradativo processo de degradação que impede a estabilização natural do ambiente e pode modificar significativamente a paisagem, como exemplificado na figura 5.

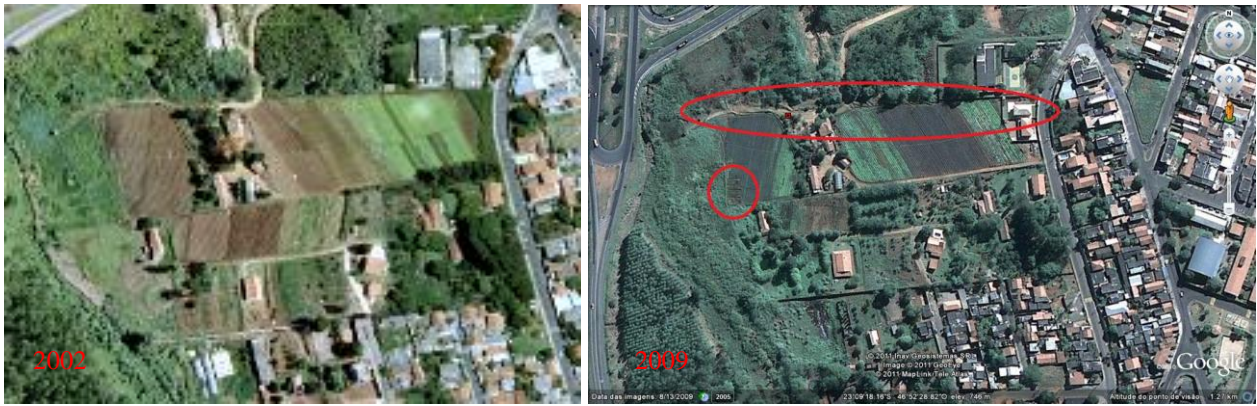
Figura 6 - Ponto de desagüe urbano com formação de sulcos de erosão (circundados em vermelho) entre 2002 e 2009 na Bacia do Rio Jundiá – Mirim, SP.

Quando os pontos das imagens do ano 2002 a 2009 foram comparadas nenhum local apresentou melhores condições ambientais, entretanto 11 locais apresentaram significativa degradação. A figura 6 mostra que sulcos de erosão foram formados com o passar dos anos pelo fluxo de água advindo da área urbana.

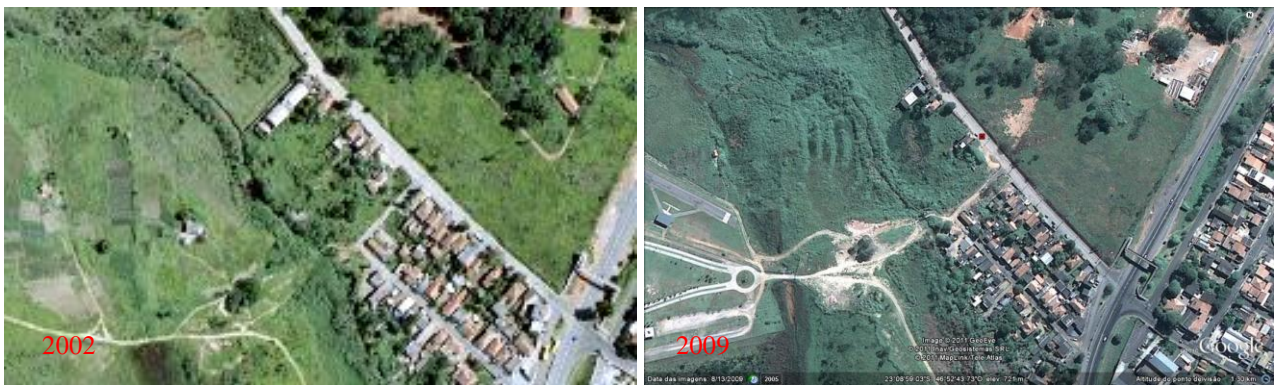
Figura 7 - Ponto de desagüe urbano em processo de erosão laminar na Bacia do Rio Jundiá – Mirim, SP.

A figura 7 apresenta estradas que favorecem o fluxo da água e agravam os problemas de erosão laminar do local.

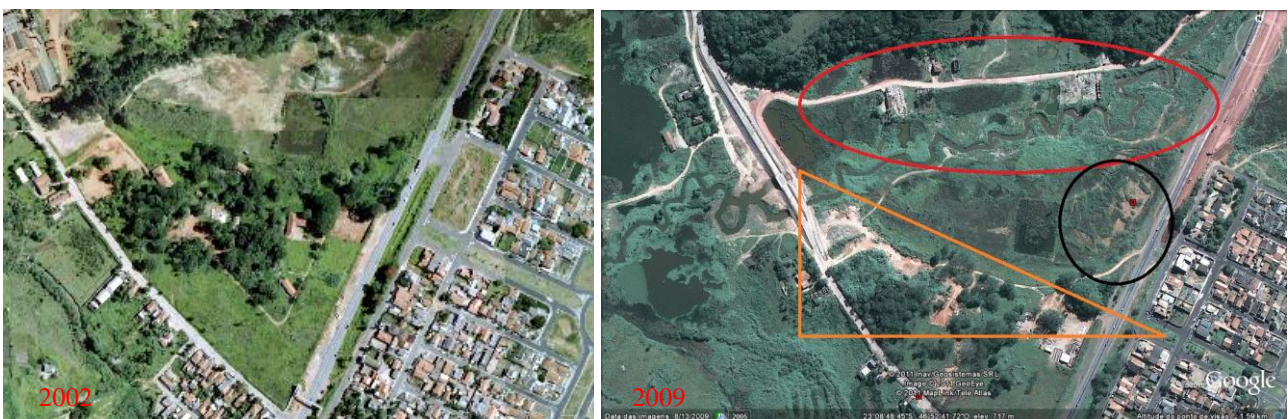
Figura 8 – Área degradada pelo desagüe urbano demarcadas em laranja e preto. Erosão fluvial marginal na área delimitada em vermelho na Bacia do Rio Jundiá – Mirim, SP.

No ponto referente a figura 8, novamente uma estrada (área marcada em laranja) favorece a enchurrada que removeu vegetação arbustiva e resultou em solo exposto. A erosão marginal levou a remoção da vegetação ciliar e exposição do rio (área delimitada em vermelho). A área marcada em preto é a primeira a receber a força da enchurrada da area urbana e se encontra mais degradada pela presença de solo exposto e formação de sulcos de erosão em relação as áreas a jusante.

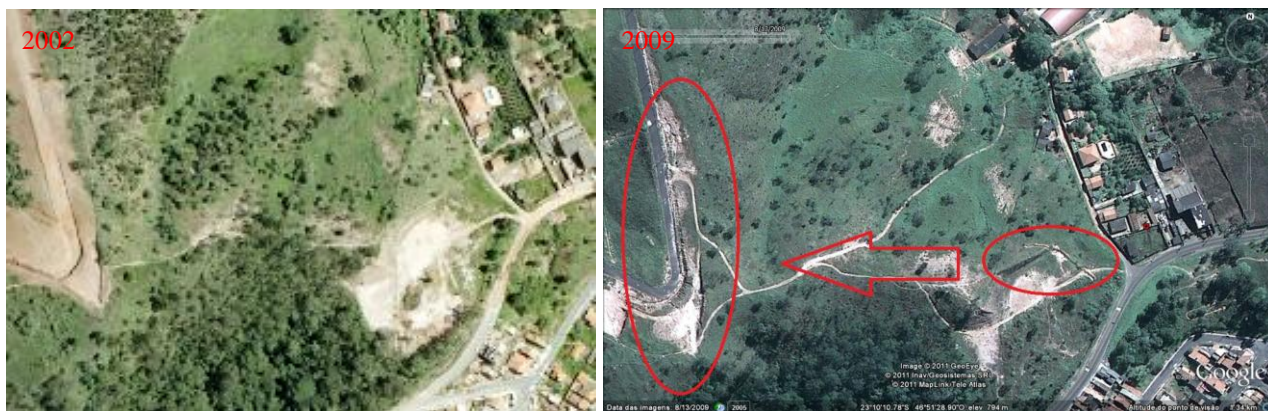
Figura 9 - Formação de sulcos profundos na área delimitada em vermelho na Bacia do Rio Jundiá – Mirim, SP.

A água ao passar sempre pelo mesmo local escava o solo formando sulcos que gradativamente ficam maiores e podem resultar em voçorocas com dimensões que dificultam e oneram ainda mais a recuperação de uma área degradada. A figura 9 apresenta aumento das áreas com solo exposto, perda de vegetação e formação de sulcos profundos.

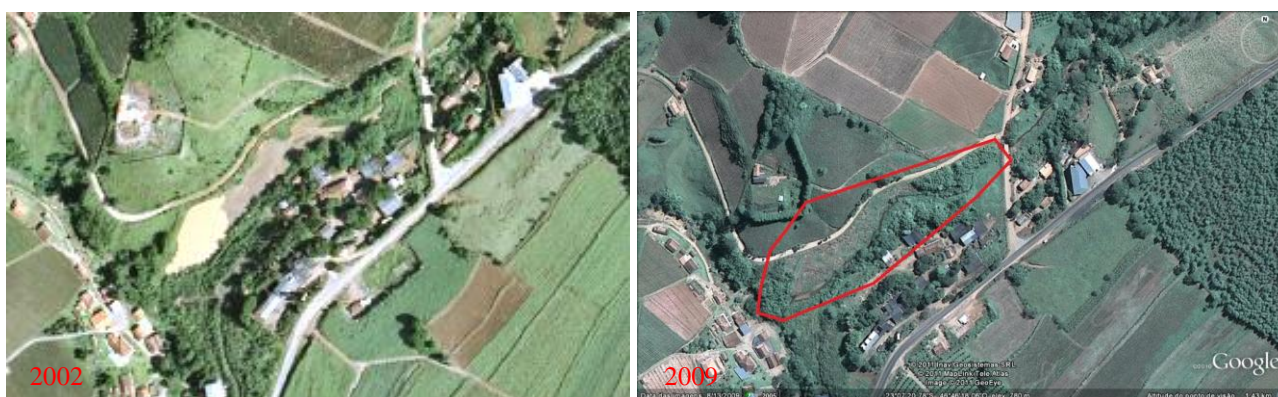
Figura 10 - Lago totalmente sedimentado entre 2002 e 2009.

Próximo a um ponto de desague urbano foi possível observar um lago que foi totalmente sedimentado entre 2002 e 2009, fator que chamou a atenção para outros lagos da bacia (Figura 5), que geralmente apresentam tom marrom devido aos sedimentos (Figura 11).
