# GESTÃO INTEGRADA DOS RECURSOS HÍDRICOS DA MICROBACIA DO CÓRREGO DO CAJU, REGIÃO METROPOLITANA DE CUIABÁ

## RESUMO

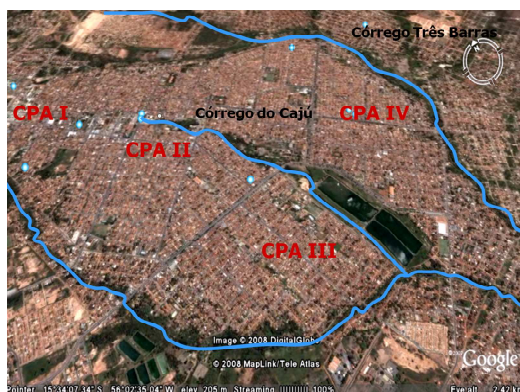
Figura 2.1 - Localização da Bacia hidrográfica dos Córregos: Caju, Gumitá e Três Barras  
Fonte: SILVA, *et al* (2008)

Após percorrer o CPA II, o córrego passa pelo CPA III, onde recebe águas captadas por canal pluvial e, em seguida, efluente da Estação de Tratamento de Esgoto do bairro CPA III. Recebe despejos de esgotos por ligações clandestinas, desaguando logo a diante no córrego do Gumitá, ainda no perímetro urbano. Inicialmente o córrego do Caju (Figura 2.1) deságua no córrego do Gumitá, que deságua no córrego Três Barras, que por sua vez recebe a contribuição do córrego Bangüê, formando assim o córrego do Moinho. Este deságua no rio Coxipó, que deságua no rio Cuiabá.

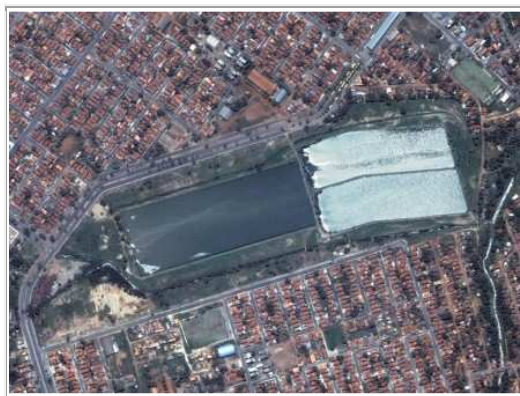
ETE CPA III – Lagoas de Estabilização, Figura 3.17, foi construída pela SANEMAT, em 1986, para atender uma população aproximada de 50 mil há., presente em 4 bairros: Sistema de tratamento é constituído:

\* Lagoa Facultativa (155,8m Largura 427,8m Comprimento 1,25m profundidade).

\* Lagoas de Maturação, atuando em série com dimensões de 97,6m de Largura 335,3m Comprimento 0,90m profundidade cada uma.

**Figura 3.17** –Estação de Tratamento de Esgoto ETE CPA III – e o Projeto Implantação do Centro de Referência de Reuso de Água CRRA, (Fonte: adaptado do site CRRA )

Através das informações levantadas a estação de tratamento de efluentes, trata dos resíduos domésticos dos bairros CPA II, III, IV e parte do Novo Mato Grosso com uma população atualizada superior a 58.000 habitantes. O tratamento preliminar é constituído de grade de barras de ferro

dispostas paralelamente e inclinada em 45°, de limpeza manual, seguida de desarenador. (DESTRO, et al 2007)

No monitoramento realizado por Destro et al, 2007, pelo menos em duas coletas, verificaram que o desarenador do sistema de tratamento de esgotos do CPA III encontrava-se assoreado caracterizando falta de manutenção do mesmo. O esgoto passa ainda por uma Calha Parshall e, só então é lançado na lagoa facultativa, em três pontos distintos, para promover melhor distribuição e homogeneização da massa líquida. O efluente do sistema de tratamento vai para um dispositivo de saída de nível variável, construído em concreto armado, e é lançado no “Córrego do Caju”. Observou-se que as lagoas operam com uma borda livre bastante reduzida, sendo observado em várias coletas que o extravasor estava sendo solicitado.
