# **ANÁLISE MULTITEMPORAL PARA O MONITORAMENTO AMBIENTAL DE DRENAGENS URBANAS NOS MUNICÍPIOS DE GOIÂNIA E APARECIDA DE GOIÂNIA-GO**

**Resumo** – Este trabalho propõe a utilização de imagens de satélite como ferramentas de análise temporal e espacial para o monitoramento ambiental do Córrego Cascavel e do Ribeirão Santo Antônio, localizados respectivamente nos municípios de Goiânia e Aparecida de Goiânia no Estado de Goiás, ambos afluentes do Rio Meia Ponte, o qual é de suma importância para abastecimento de água da cidade de Goiânia. Para realização dessas análises foram utilizadas imagens orbitais acessadas via o software Google Earth (no período de 2002 e 2008). As imagens viabilizaram a elaboração de um diagnóstico das áreas ocupadas, onde se constatou desde a ocupação irregular pela comunidade de baixa renda até a presença de condomínios de luxo dentro das áreas de preservação permanente, a ausência de mata ciliar entre outros passivos ambientais. Como resultado desse estudo foi possível gerar uma análise multitemporal e identificar os principais impactos ambientais ocorridos. As informações geográficas produzidas servem de subsídios para a tomada de decisões sobre a preservaç

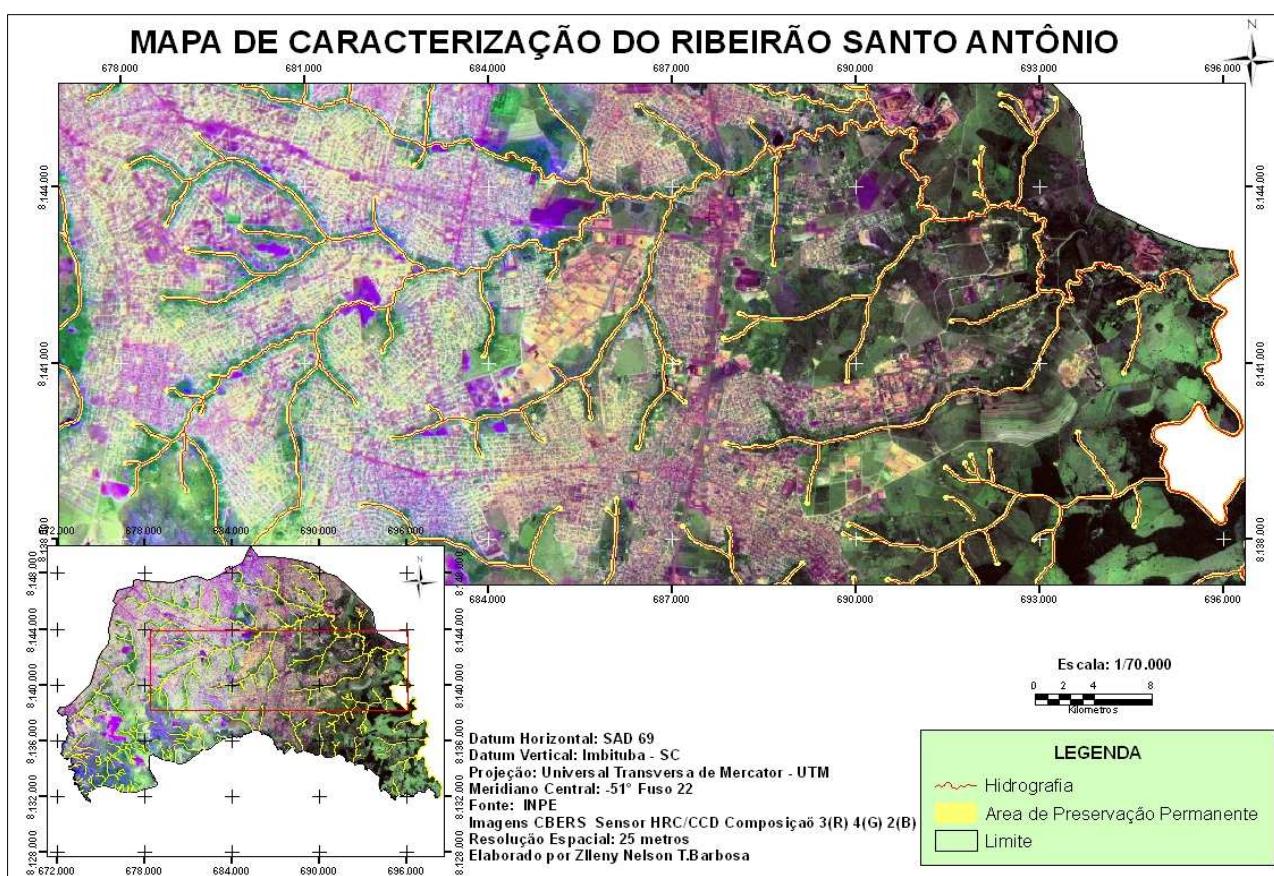
A expansão dos municípios de Goiânia e Aparecida de Goiânia ocorreu de uma forma descontrolada sem nenhum planejamento. Houve uma evolução da estrutura urbana nesses municípios ocasionando a expansão industrial em algumas áreas, na qual teve um impulso que desencadeou um incremento populacional decorrente de migrações levando a apropriação inadequada do ambiente natural. O mapa de caracterização do Ribeirão Santo Antônio mostra como essa expansão na grande maioria das vezes invade a sua área de preservação permanente e dos demais corpos d’água conforme é mostrado na figura 2.

Figura 2 – Mapa de Caracterização do Ribeirão Santo Antônio

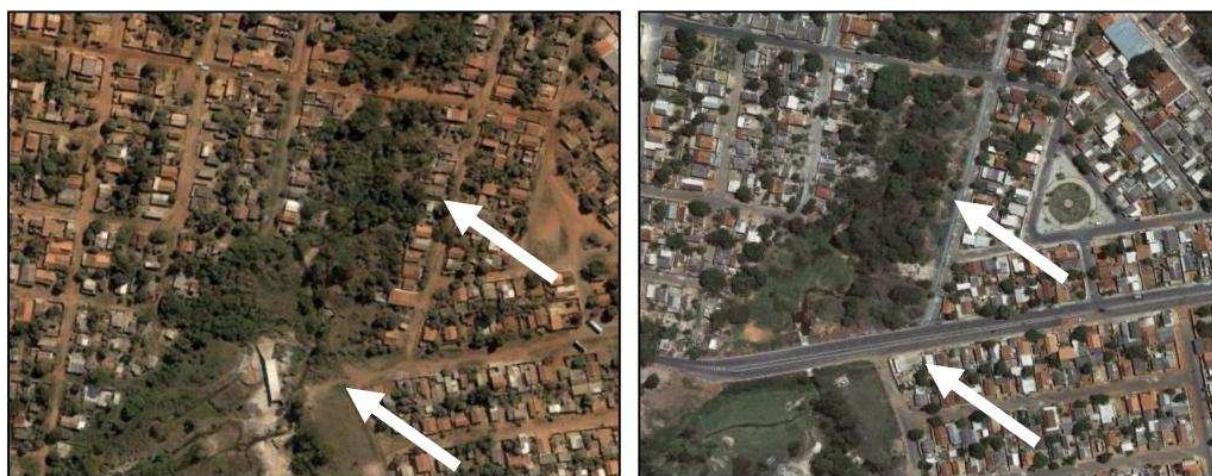
No intervalo de tempo entre o período de 2002 e 2008 foi possível observar que além do processo de urbanização, houve a implementação de infraestrutura, bem como a desapropriação de áreas próximas às margens do Ribeirão Santo Antônio, como mostra o trecho em destaque (Figuras 3 e 4).

Figura 3 e 4 - Caracterização do processo de urbanização e implantação de infraestrutura no entorno da Serra das Areias. Imagem do Satélite QuickBird –2002/Imagen do Satélite GeoEye – 2008 (Fonte: Digital Globe).

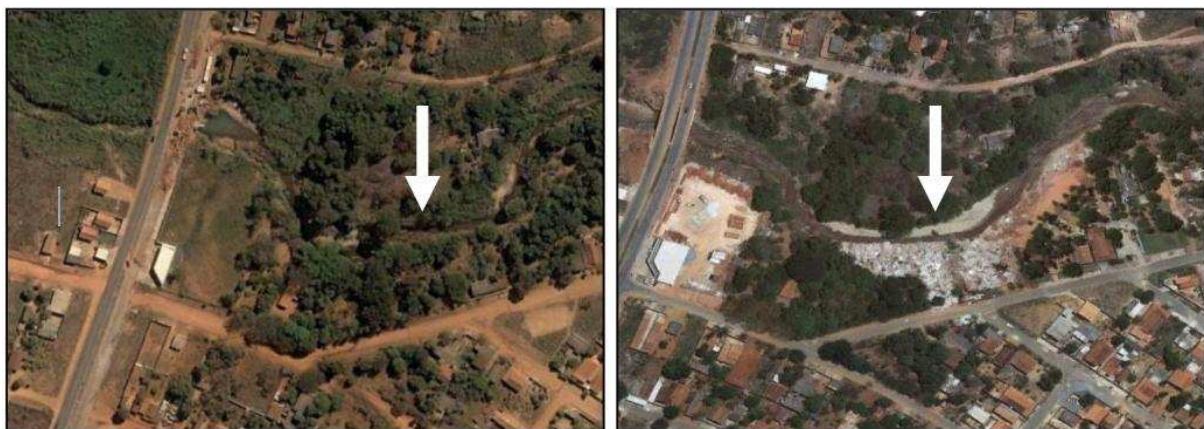
Em função dessas informações, constatou-se o processo de ocupação antrópica, bem como a degradação ambiental ao longo das margens do Ribeirão Santo Antônio (acúmulo de lixo e entulhos de construções, processos de erosões e tentativas de contenção, desmoronamento das margens e conseqüentemente assoreamentos), conforme ilustram as figuras 5 e 6.

Figuras 5 e 6 - Caracterização do processo de ocupação antrópica - Depósito de lixo e entulhos de construção. Imagem do Satélite QuickBird –2002/Imagem do Satélite GeoEye – 2008 (Fonte: Digital Globe).

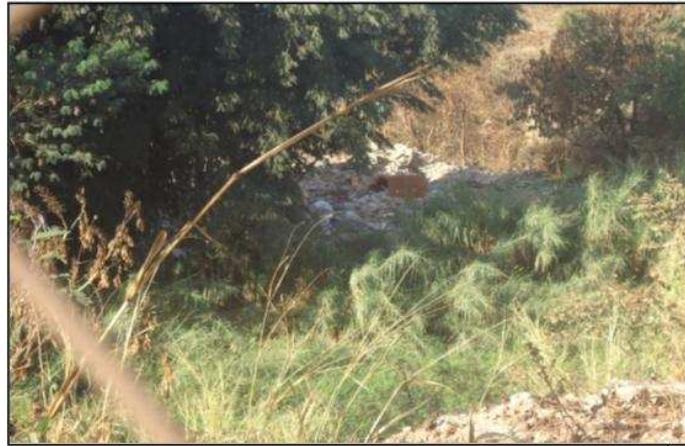
É possível observar esses acúmulos de entulhos, por meio da figura 7.

Figura 7 – Caracterização do processo de ocupação antrópica - Área utilizada como depósito de lixo e entulhos-Vista local, Julho/2010.

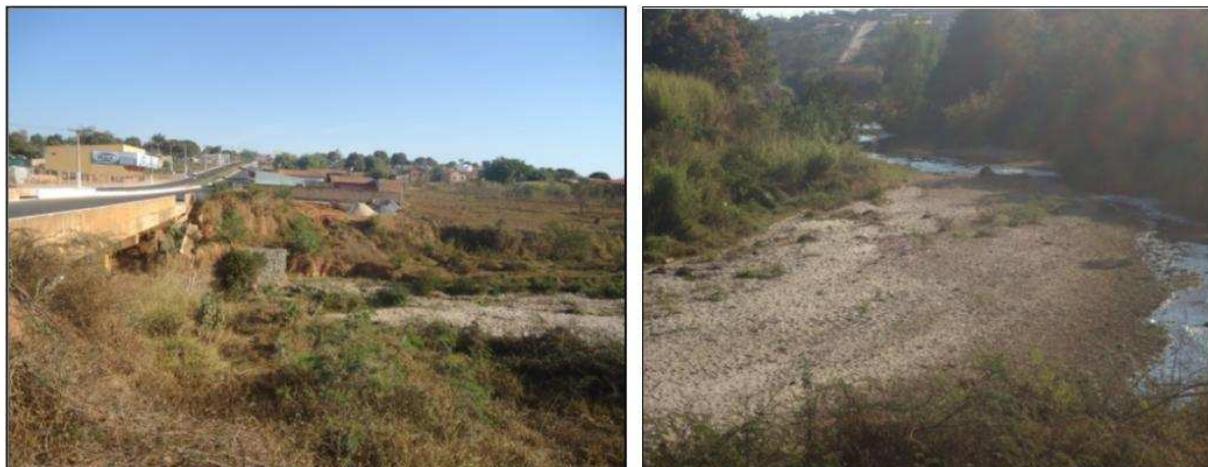
No Ribeirão Santo Antônio ocorrem processos erosivos e de assoreamentos muito grandes. Observa-se a ausência completa de vegetação ciliar, devido à expansão urbana, induzindo desta forma o carregamento de material sólido pelas águas das chuvas, consequentemente o assoreamento do curso d'água do Ribeirão Santo Antônio (Figuras 8 e 9).

Figuras 8 e 9 – Caracterização do processo de ocupação antrópica – Erosão e assoreamento das margens do Ribeirão Santo Antônio em área urbana (Setor Veiga Jardim).

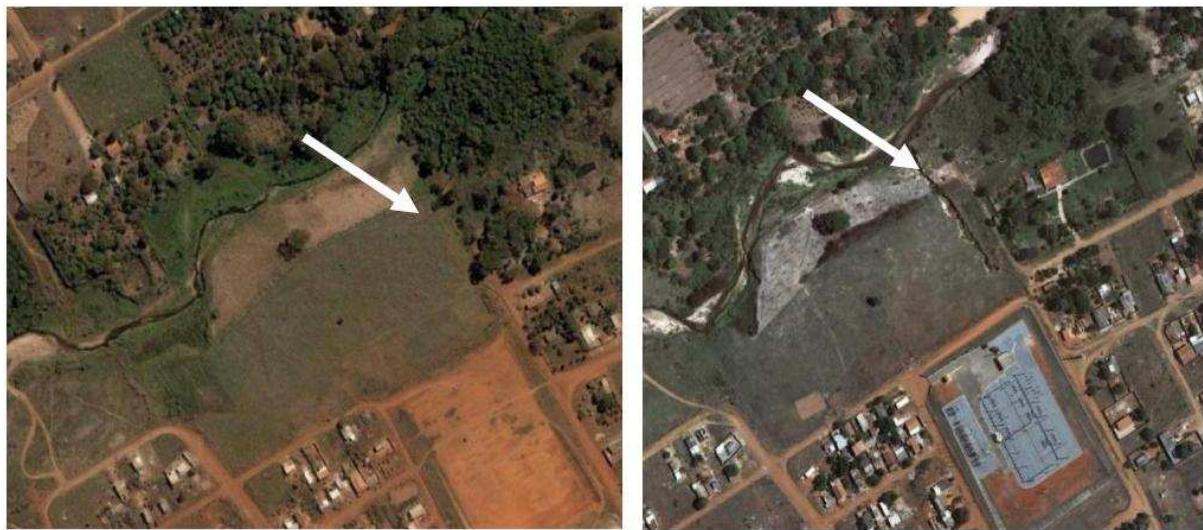
Segundo Salomão (1999), a erosão em área urbana promove uma série de problemas ambientais decorrentes ao aumento de volume, da velocidade e de concentração do fluxo das águas pluviais, acelerando os processos de ravinamentos e até de voçorocamentos na cidade. As figuras 9 e 10 vêm afirmar a evolução de uma ravina que surgiu ao longo dos anos transformando-se em uma voçoroca.

Figuras 9 e 10 – Caracterização do processo de erosão - Imagem do Satélite QuickBird –2002/Imagem do Satélite GeoEye – 2008 (Fonte: Digital Globe).

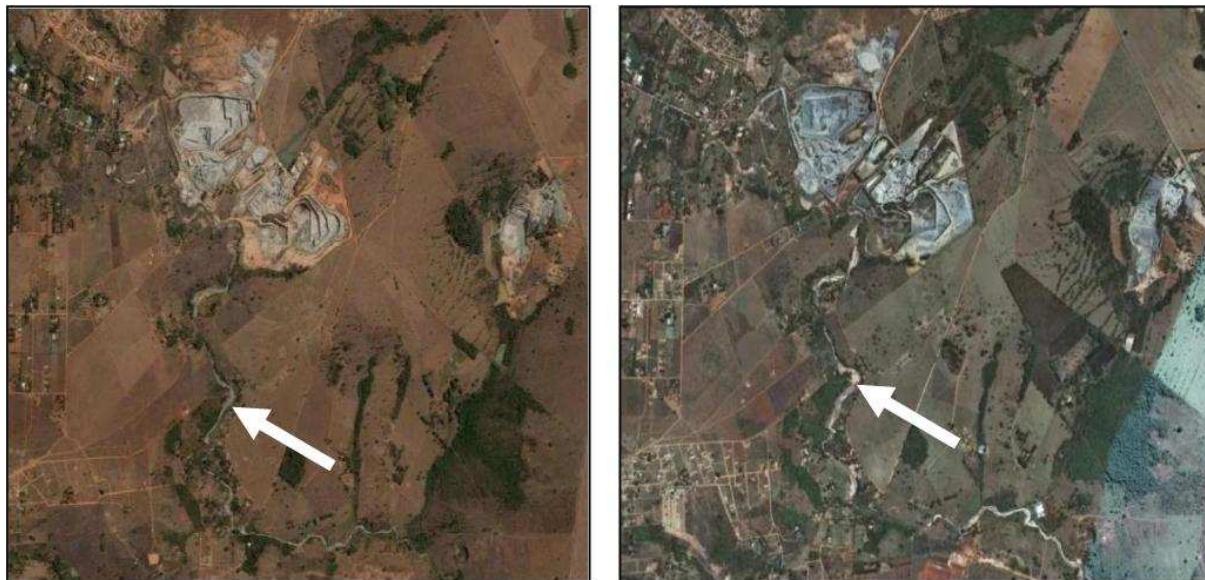
Em paralelo ao processo industrial segue-se a extração mineral realizada pelas pedreiras posicionadas no vale do Ribeirão Santo Antônio, constituindo assim potencial fonte de assoreamentos, poeiras e gases, desmatamento, poluição das águas, entre outros (Figuras 11 e 12).

Figuras 11 e 12– Caracterização de extração de areia - Imagem do Satélite QuickBird –2002 e Imagem do Satélite GeoEye – 2008 (Fonte: Digital Globe).

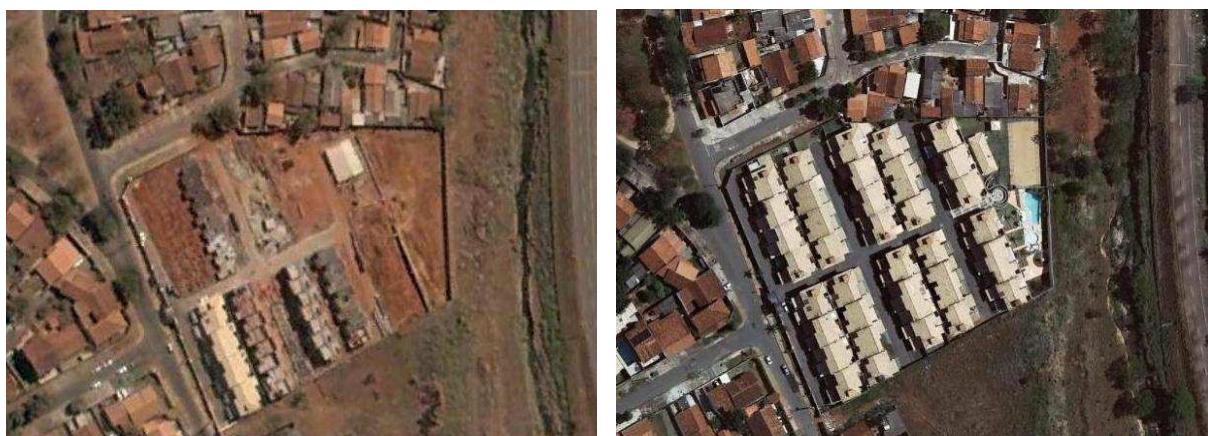
Tratando-se do Córrego Cascavel, é possível notar a ocupação de condomínios de luxo dentro da área de preservação permanente do mesmo.

Figuras 13 e 14 – Condomínio Villa do Atlântico em Agosto de 2004 e em Outubro de 2008, respectivamente. Fonte: Imagem do Satélite QuickBird –2004/Imagem do Satélite GeoEye – 2008 (Fonte: Digital Globe).

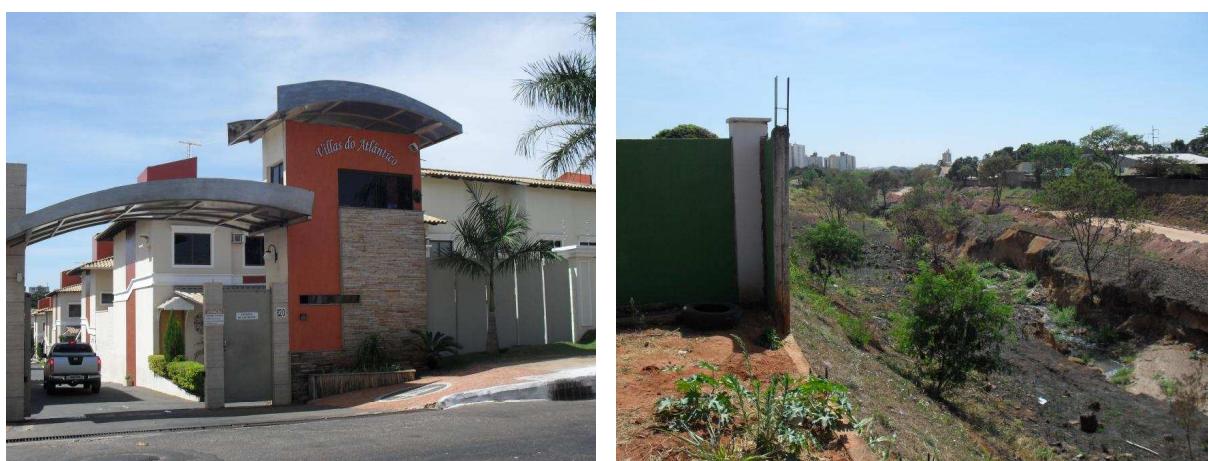
Figuras 15 e 16 – Fachada do Condomínio e Margem do Córrego Cascavel atrás do condomínio.

A presença de condomínios habitacionais dentro da área de preservação permanente do córrego denota o desrespeito em relação à legislação vigente (Plano Diretor de Goiânia Art. 106 Cap. I) que estabelece uma faixa de 50 metros de área preservada ao longo do córrego.

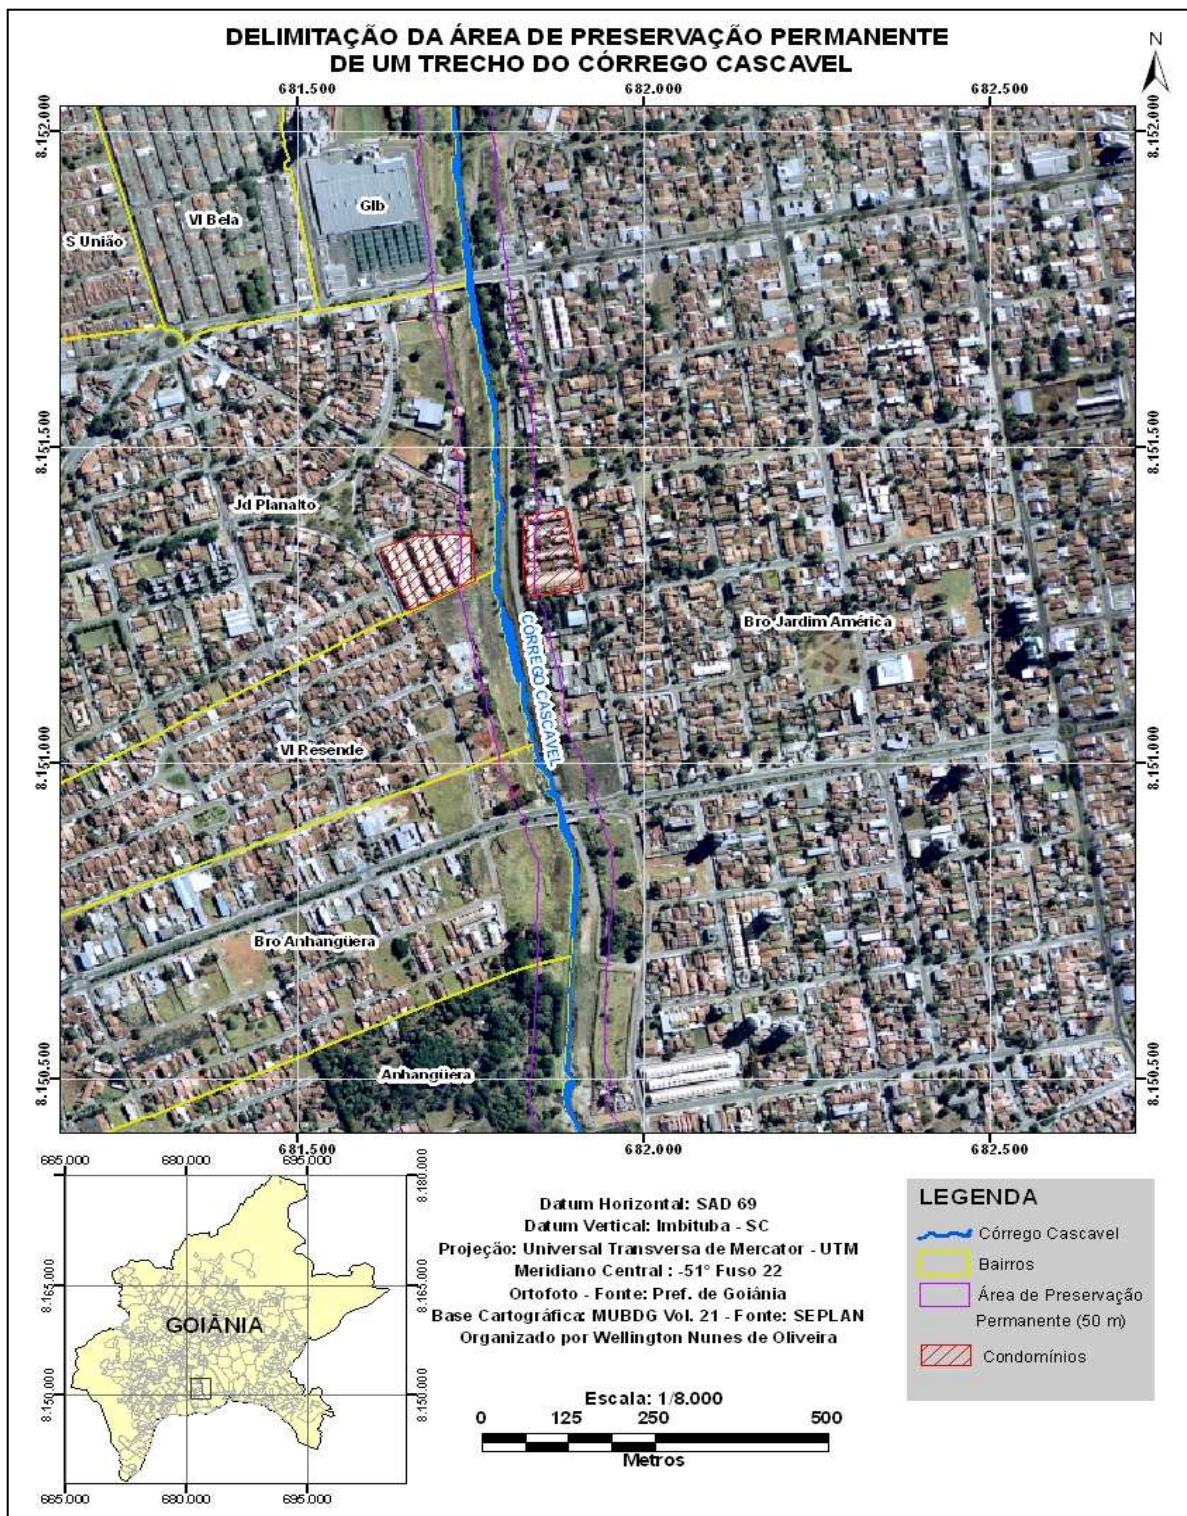
Tendo como base a drenagem disponível no MUBDG, foram mapeadas as áreas de preservação permanente de 50 metros, como estabelecido pela legislação. Assim, foi possível detectar toda a ocupação antrópica localizada dentro da área delimitada como pode ser visualizado na Figura 17.

Figura 17 – Delimitação da Área de Preservação Permanente do Córrego Cascavel.

Conforme mostrado na figura 17, parte da área dos condomínios Villas do Atlântico (Direita) e Residencial Porto Real (Esquerda) estão localizados dentro da área de preservação permanente do córrego Cascavel, observa-se também a quase inexistência de mata ciliar ao longo de todo o trecho estudado.

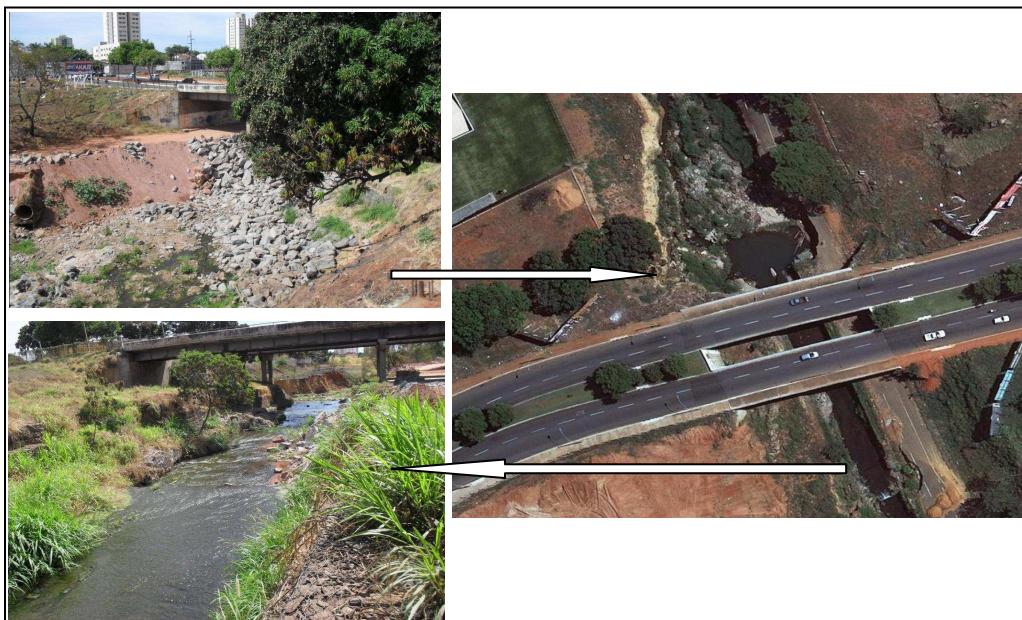
Utilizando imagens do Google Earth foi possível visualizar também a degradação do trecho estudado do Córrego Cascavel, o nível em que se encontra o assoreamento e a quantidade de resíduos da construção civil encontrados no local é alarmante, como é mostrado na Figura 18.

Figura 18 - Alguns pontos de degradação ao longo do córrego próximo a Avenida T-63.

Analisando esse trecho do Córrego Cascavel é perceptível a enorme quantidade de irregularidades encontradas no local, desde o despejo de resíduos até a construção de condomínios horizontais dentro da área de preservação permanente do córrego. O nível em que se encontra o assoreamento em alguns trechos é preocupante, principalmente próximo a ponte da Avenida T-63, pois a mesma pode ter a sua base comprometida com o avanço das erosões.

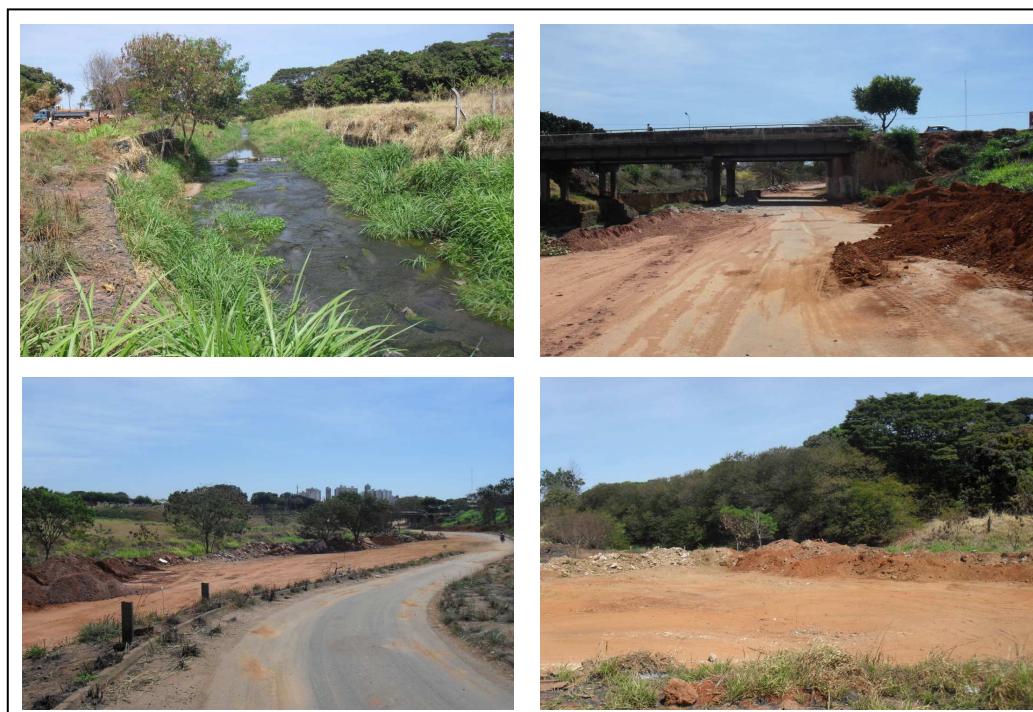
Outra análise envolveu a atuação das empresas de recolhimento de entulhos, que despejaram irregularmente resíduos da construção civil nas margens do córrego e ao longo da inacabada Marginal Cascavel conforme ilustra a Figura 19.

Figura 19 - Lançamento clandestino de entulho ao longo do Córrego Cascavel.
