## **XIX SIMPÓSIO BRASILEIRO DE RECURSOS HIDRÍCOS**

### **EVOLUÇÃO DA OCUPAÇÃO URBANA NA PLANÍCIE DE INUNDAÇÃO DA BACIA DO RIO CUIABÁ**

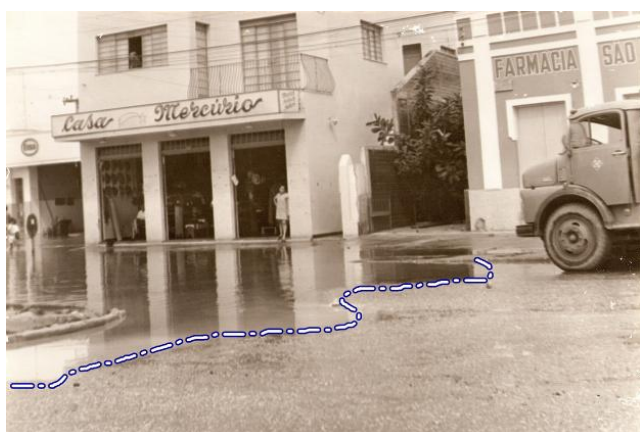
Figura 2 – Nível de água do rio Cuiabá na Av. 15 de Novembro, em Cuiabá (1974)  
Fonte: Acervo particular de João C. C. Cardoso

As Figuras 2 e 3 ilustram, respectivamente, o nível de água do rio em 1974, na avenida 15 de Novembro, em Cuiabá, e a linha aproximada representada por este nível no mesmo local se registrada em 2011.

Essa região, no bairro do Porto, em especial a avenida 15 de Novembro, possui grande atividade comercial, além de ser o principal eixo viário à cidade vizinha, Várzea Grande, segunda maior do estado. É notório o prejuízo causado à população com a ocorrência de cheia em proporções semelhantes, haja vista a extensão da área ocupada pelas águas e a importância da região para a cidade. Para demais esclarecimentos, o rio Cuiabá está em sentido perpendicular à avenida, e sua mata ciliar tem início no fundo da imagem mais recente.

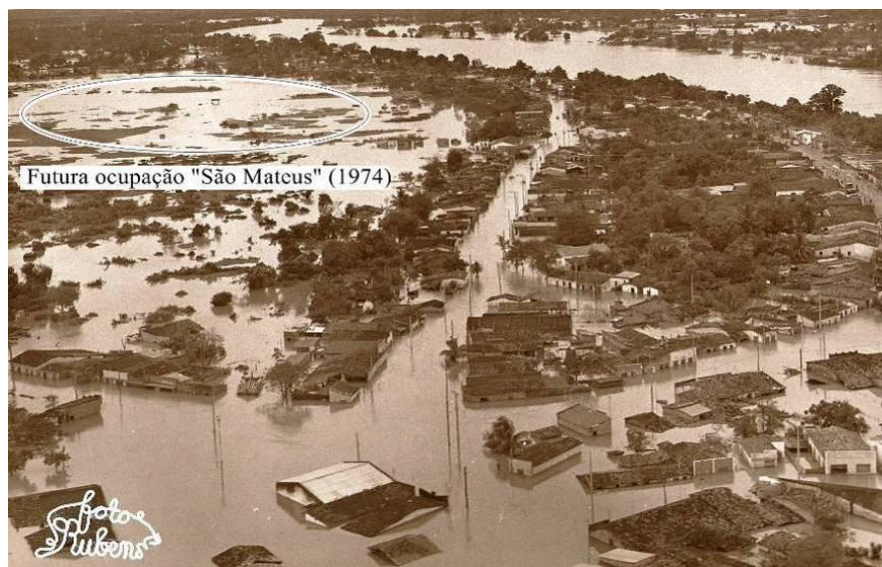
Figura 4 - Inundação no bairro do Terceiro. Destaque: futura ocupação São Mateus (1974)  
Fonte: Acervo particular de João C. C. Cardoso

A imagem aérea da Figura 4 ilustra a região do bairro do Terceiro, com o rio Cuiabá ao fundo e em destaque elipsoidal uma porção alagada e até então sem habitações, a qual veio a se tornar posteriormente a ocupação São Mateus.

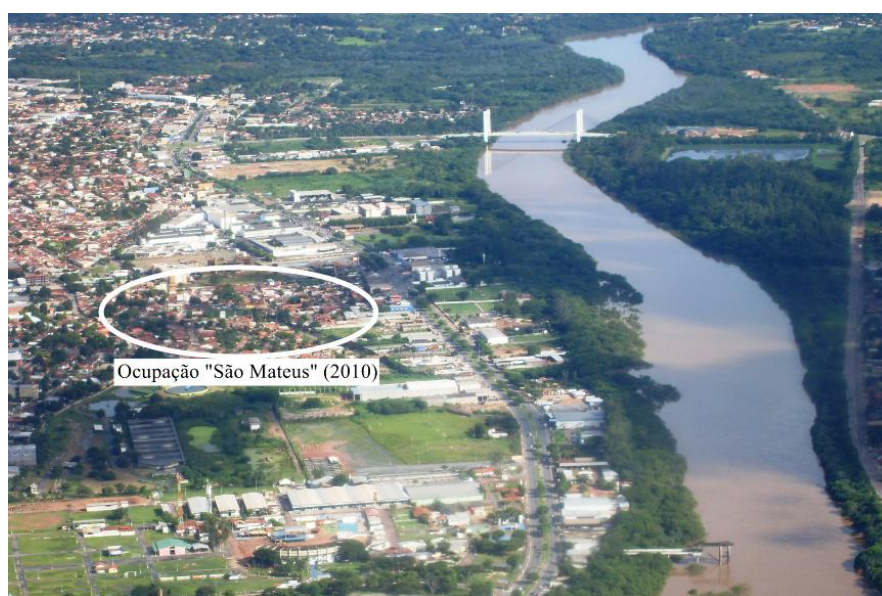
Figura 5 - Regional leste de Cuiabá. Destaque: ocupação São Mateus (2010)  
Fonte: Rafael P. de Paes

A Figura 5 ilustra essa mesma localidade do bairro do Terceiro, com o rio Cuiabá à direita e o destaque para o já estabelecido São Mateus, que passou a existir de maneira irregular a partir do início da década de 1980.

Por um lado as residências alagadas em 1974 foram removidas em prol da segurança dos moradores – atualmente nessa área há uma estação de tratamento de esgotos, um parque de exposições, um ginásio poliesportivo e o shopping popular dos camelôs, logo, de menor risco em caso de intensa enchente. Por outro lado, contudo, a região vizinha passou a ser habitada alguns anos depois, com anuência governamental, e, conforme comprovado em registro fotográfico, na mesma localidade inundada pelas águas do rio Cuiabá.
