# **XIX SIMPÓSIO BRASILEIRO DE RECURSOS HIDRÍCOS**

## **AS BASES DE UM PROJETO DE RECUPERAÇÃO COSTEIRA O CASO DE CONCEIÇÃO DA BARRA-ES**

**Wagner Scisinio<sup>1</sup> & Paulo Cesar Maiorano<sup>2</sup>**

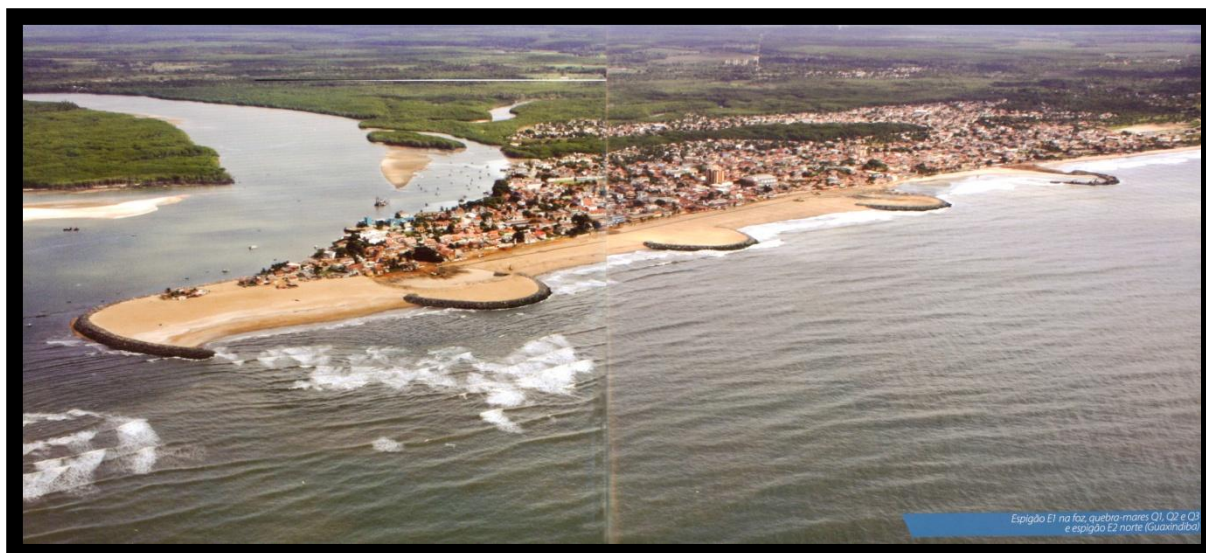
**Figura 12 – Construção dos quebramares e o espigão de fixação da barra do Rio Cricaré**

A figura 12 mostra a quase finalização dos quebramares 1, 2, 3, e 4 e o espigão fixação da barra do Cricaré já com o enchimento do material das jazidas.
